## НЕСРЕЌА НА УЛТРАЛЕСЕН АВИОН

„Маја“

со национална рег. ознака Z3-UA-002, што се случи на 07 мај 2022 година  
на спортски аеродром Логоварди

## ЗАВРШЕН ИЗВЕШТАЈ

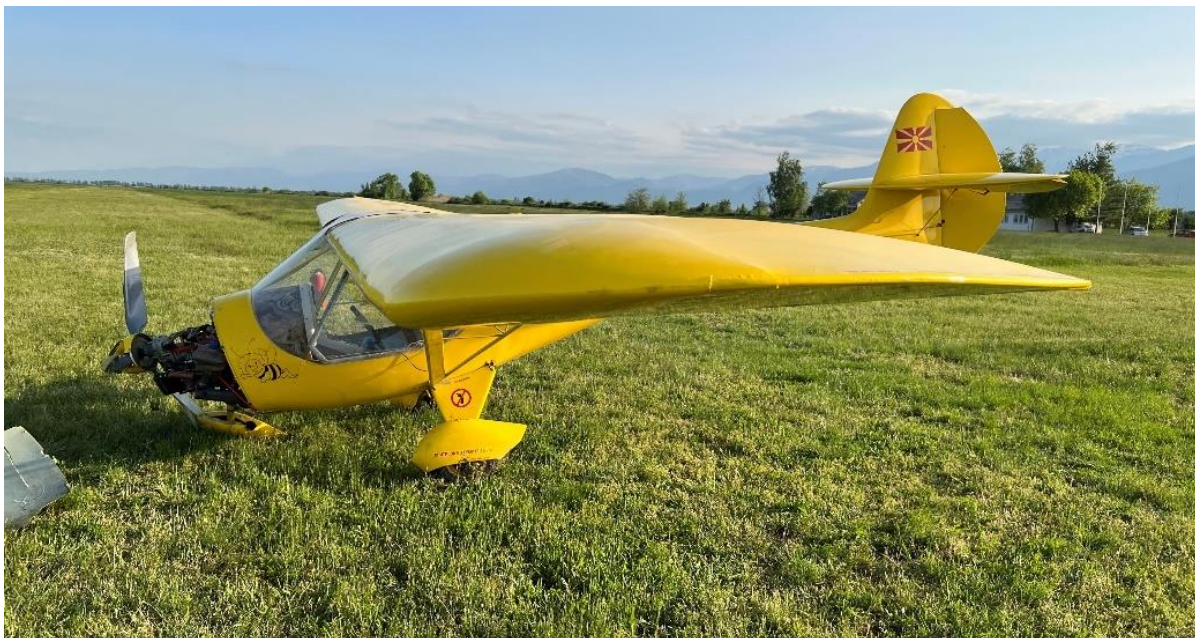
После полетување на висина од 2-3 метра, авионот благо се навалил во лево и свртел во лево со зголемување на нападниот агол. Инструкторот го предупредил ученикот да ги ослободи командите за тој да го корегира нападниот агол во нормален агол на качување, но поради цврсто држење на командите (палката) од страна на ученикот инструкторот не успеал да го намали нападниот агол. Успеал само да даде десна нога без можност да изврши корекција и со палка. Авионот се вратил во правецот на оската на полетно-слетната патека, изгубил узгон, се свртел во десно со подигање на левото крило и спуштање на носот према доле. Удрил со терминезонот на десното крило, потоа со елисата (носот) и носното тркало и застанал во нормална, хоризонтална положба завртен за 280° од правецот на полетување, односно во КК=100° (слика бр.1).

Слика бр.1. Ултралесен авион Z3-UA-002 на местото на падот

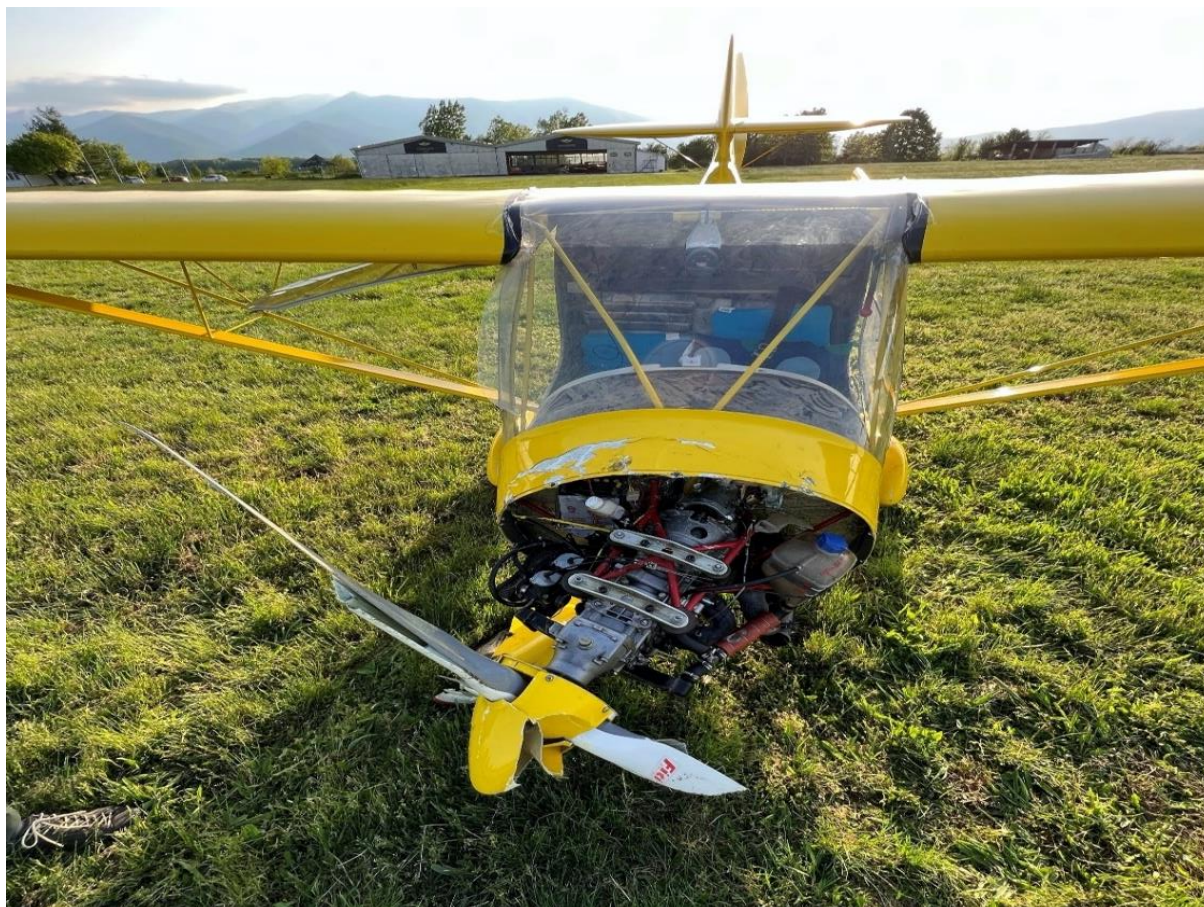
Слика бр.2: Оштетувања на моторот и елисата

При ударот со десното крило, елисата и носот авионот има претрпено сериозни оштетувања на носниот дел (елиса, мотор), на десното крило и трупот позади кабината (слика бр.2 и 3).

Елисата е целосно уништена. Еден крак е скршен, а другите два ламинарно се раздвоени во слоеви. Поклопците од моторот се скршени и одвоени од авионот.

Моторот е поместен на доле и во десна страна. Резервоарот за течност за ладење на моторот е скршен, филтерот за воздух е нагмечен, ладилникот на моторот е делумно нагмечен и свиткан према моторот, аспухот е скршен и одвоен од моторот, а носачот на моторот на повеќе места е извиткан, напукнат и увртен (слика бр.2).

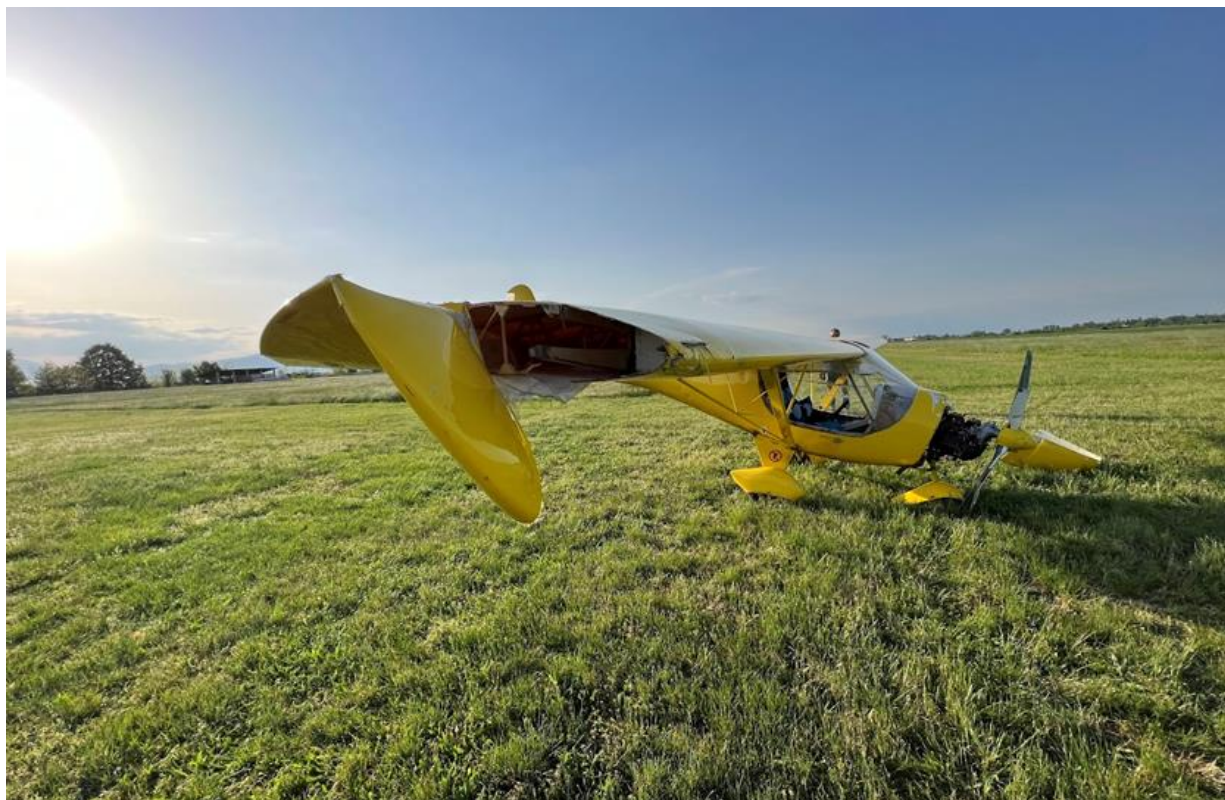
Слика бр.3: Состојба на десното крило на Z3-UA-002

Терминезонот на десното крило е скршен до половина од неговата должина и свиткан е на доле. Оплатата на крилото во тој дел, од предна страна, е оштетена, а половина од првиот ред на реброто од крилото, кое е дрвена конструкција, е скршен. Во коренот на крилото и кабината од горна страна има нагмечување (слика бр.3).

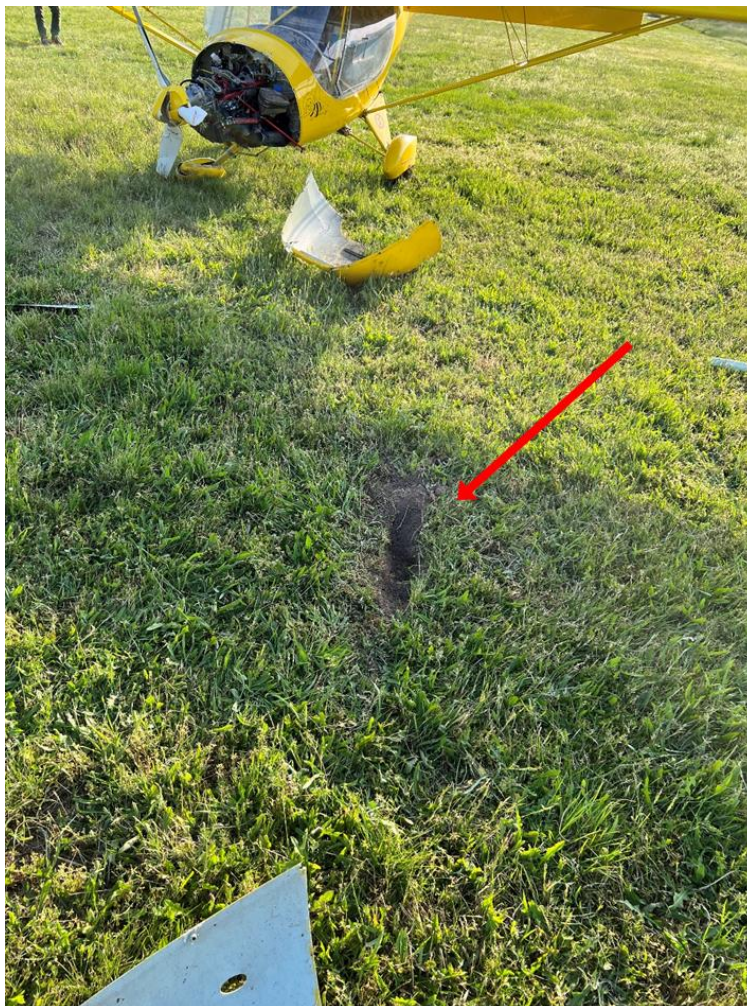
На полетно-слетната патека има помало оштетување на тревната површина од ударот на крилото и носното тркало. Елисата има направено мала вдлабнатина во земјата со длабочина од 15 цм и должина од 40 цм (слика бр.4).

Слика бр.4: Оштетување на ПСП од елисата на воздухопловот

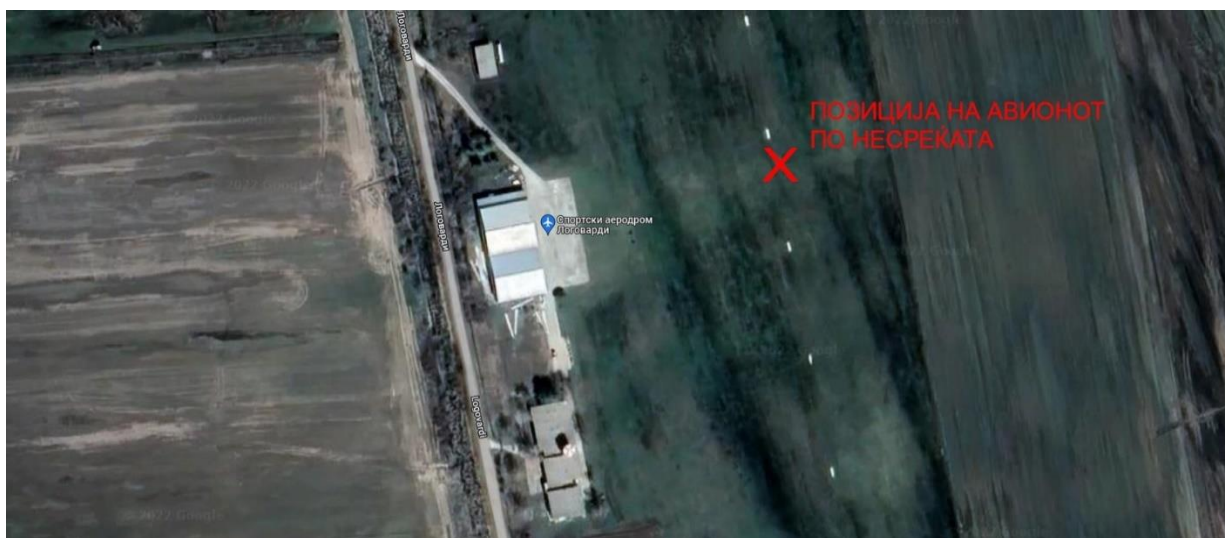
Слика бр.8: Аеродром Логоварди со местото на несреќата

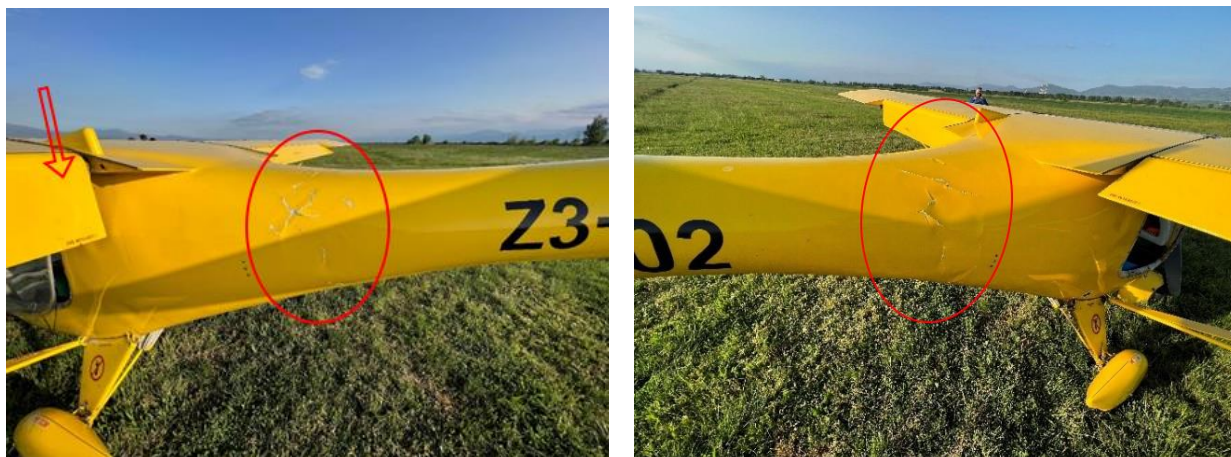
Слика бр.9 и 10: Оштетувања на трупот на Z3-UA-002

По целиот круг од трупот, помеѓу опашот и кабината е напукнат и набиен. Од левата страна под излезната ивица на левото крило на трупот има видливи напрслини на бојата и композитот (слика бр.9 и 10).

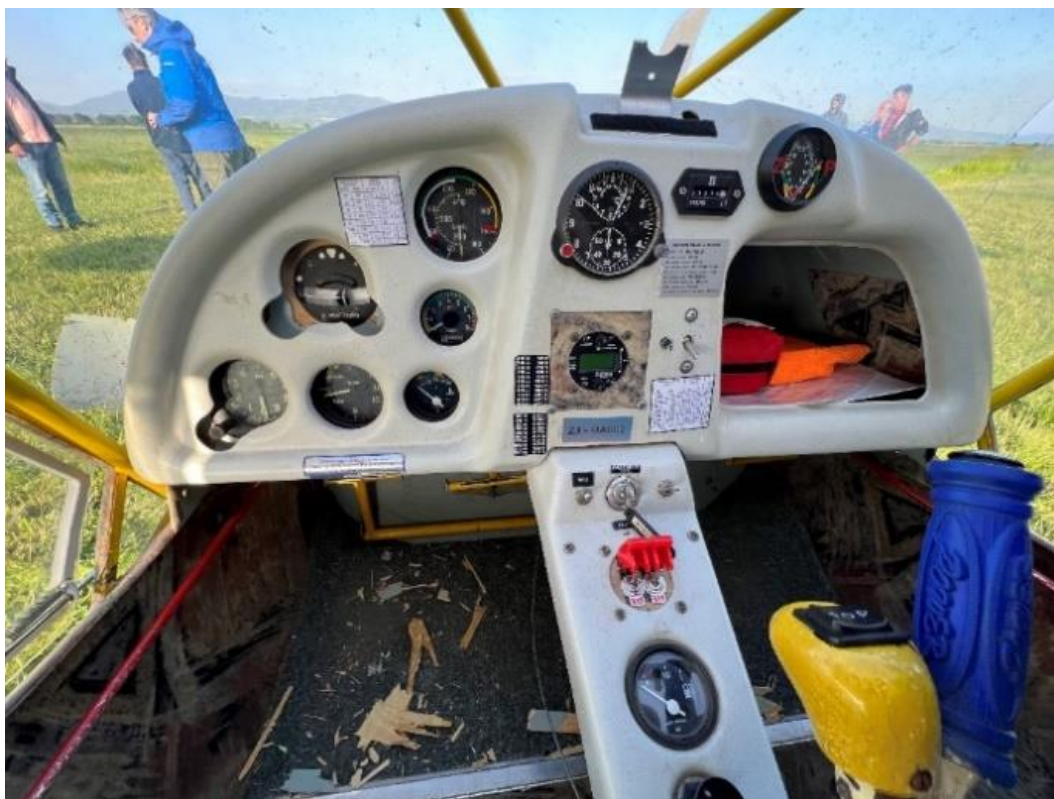
Слика бр.11: Инструмент таблата и оштетувањата во кабината

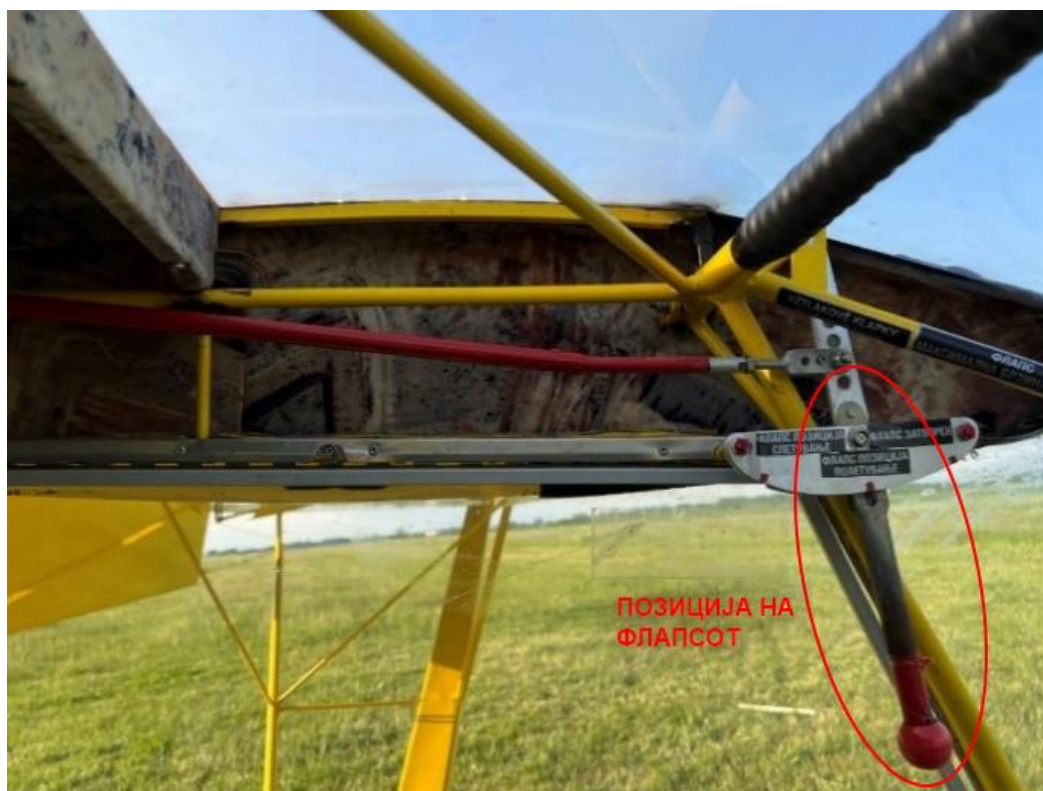
ПОЗИЦИЈА НА  
ФЛАПСОТ

Слика бр.12: Позиција на флапсот
