ФИНАЛЕН ИЗВЕШТАЈ

**за истрагата на несреќата на воздухопловот
PIPER 34 Seneca II,
со регистарска ознака D-GLLW,
која се случи на 06.09.2016. во Скопје,
Република Македонија**

Комисија за истрага на несреќата

Верзија:	0.2
Датум:	04.12.2018.
Референтен број:

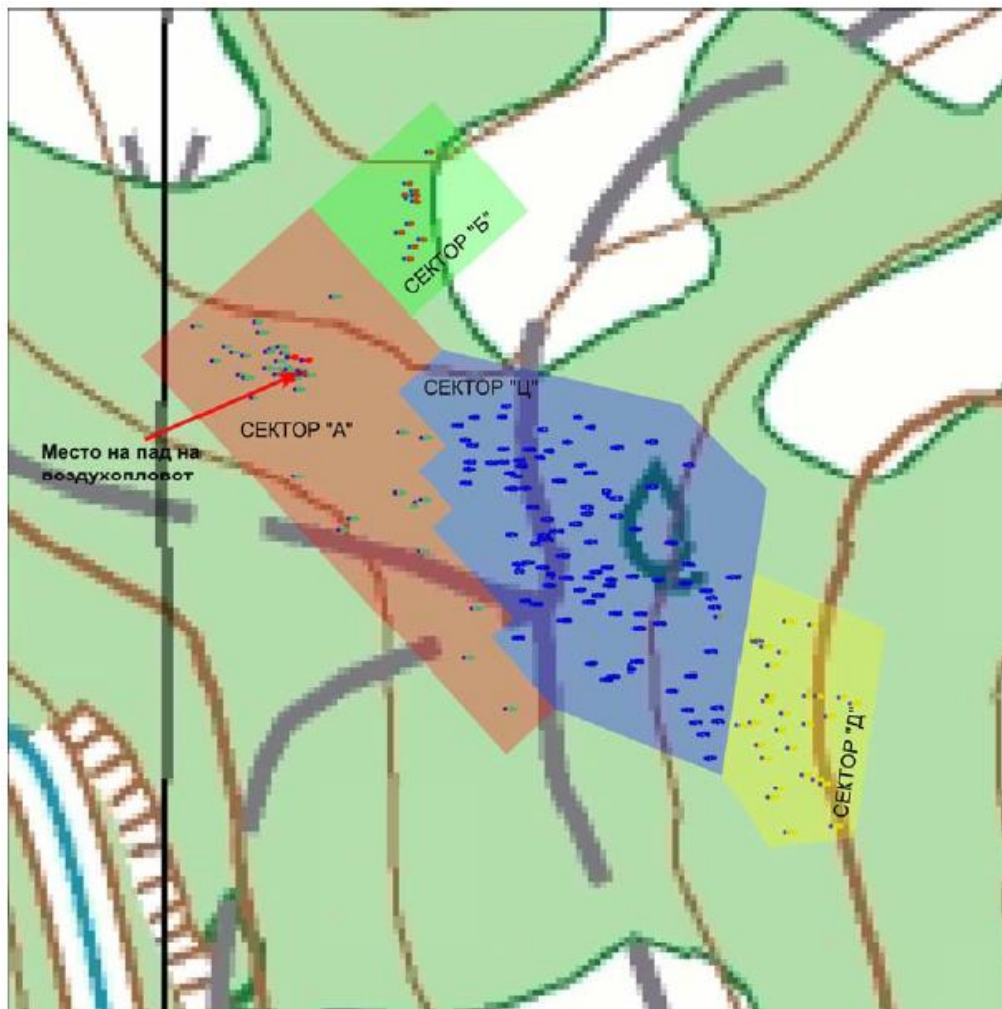
Слика 6 Распоред на остатоци по сектори

Остатоците и деловите од воздухоплов се распространети на северната и источната падина од ритчето на површина од околу 2.5 ха. Површината на која се распространети остатоците според Геодетско-катастарски информациона систем припаѓаат на катастарските парцели КП.2013, КП.2017, КП.2018, КП.2019, КП.2020, КП.2021, КП.2026 на Катастарски план со номенклатура 719-15 во Катастарската Општина Кожле.

Најголемото растојание помеѓу маркираните точки на остатоците и деловите од воздухоплов изнесува 290 м во насока северо-запад и 90 м во насока северо-исток.

Позиционирање беше извршено на пронајдените остатоци и делови на воздухоплов коишто беа претходно сигнализирани со видливо нумерирани маркери и поделени во 4 четири сектори:

- Сектор А со 40 маркери;
- Сектор Б со 11 маркери;
- Сектор Ц со 95 маркери;
- Сектор Д со 29 маркери.

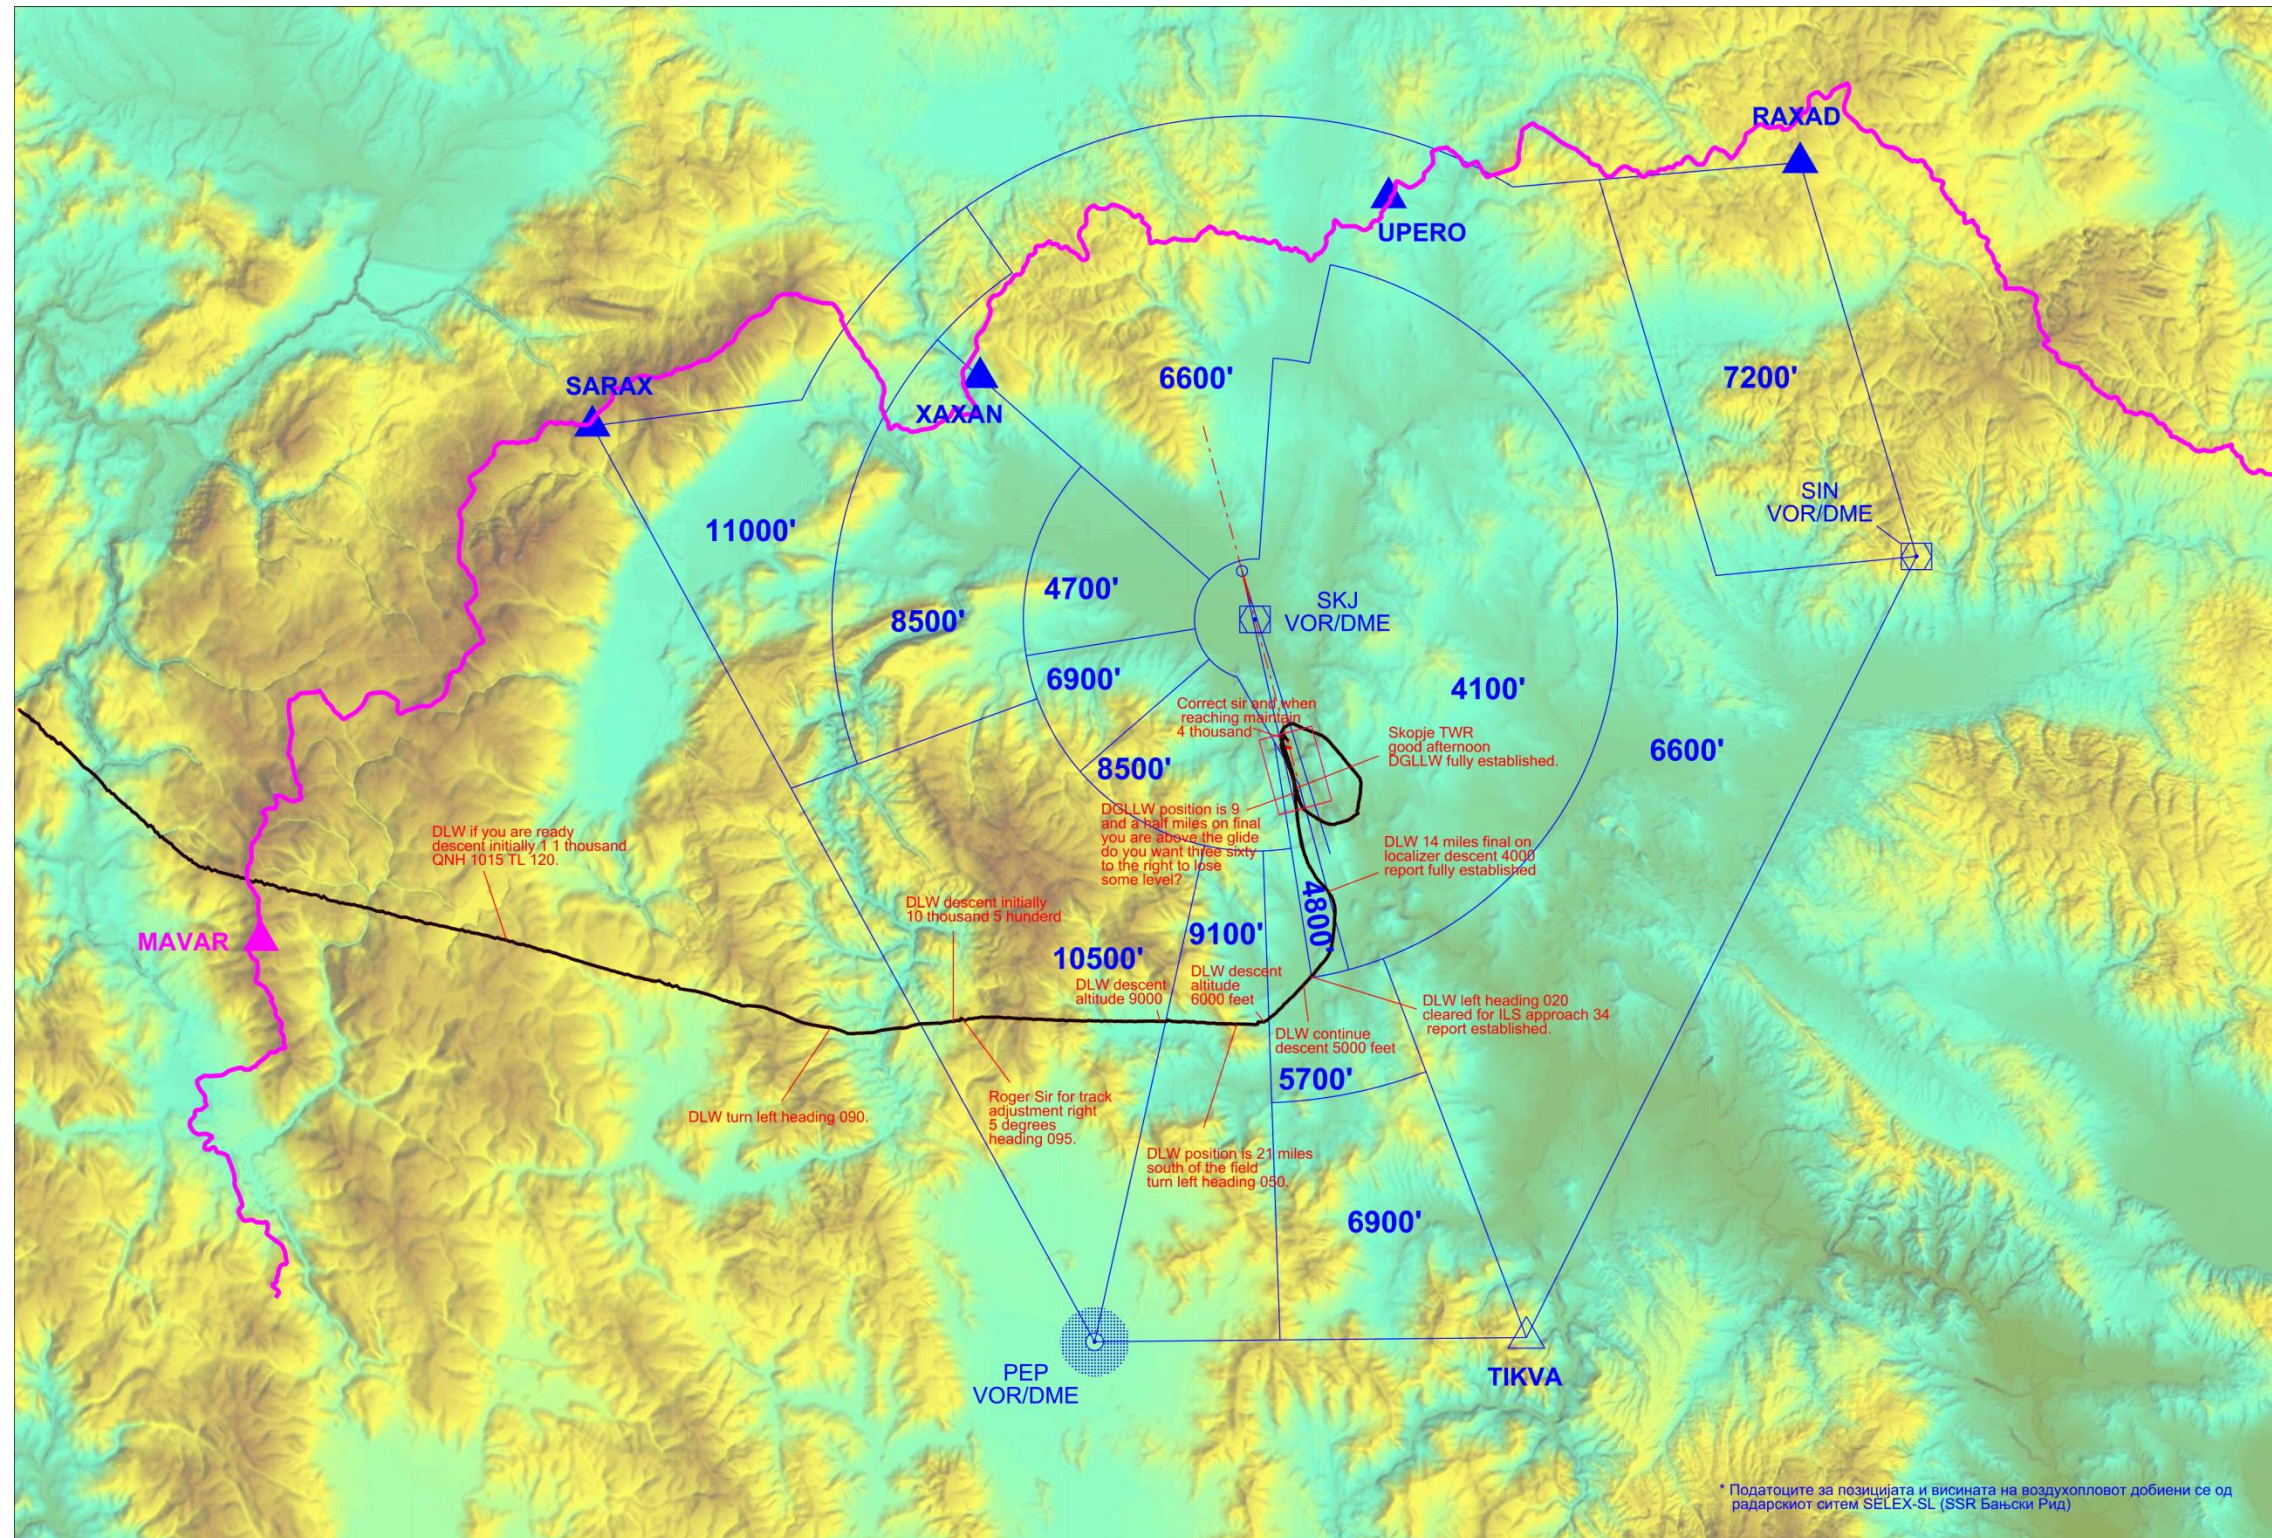
Слика 9 Хоризонтална патека на воздухопловот

* Податоците за позицијата и висината на воздухопловот добиени се од радарскиот систем SELEX-SL (SSR Бањски Рид)
