# **RAPORTI PËRFUNDIMTAR**

## **I AKSIDENTIT ME PARAGLAJDER**

**Në rajonin e Prilepit**

**më 5.7.2025 ACCID**

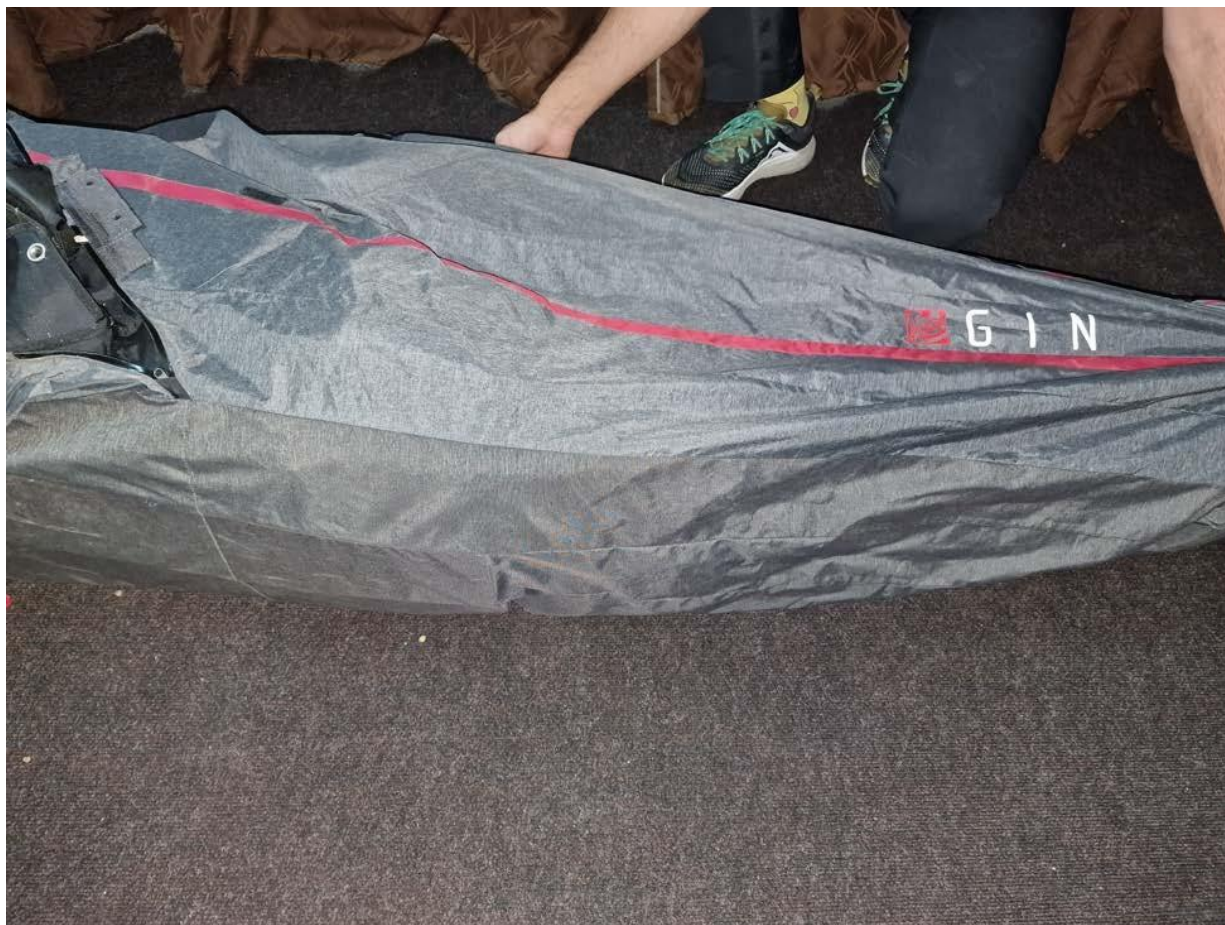
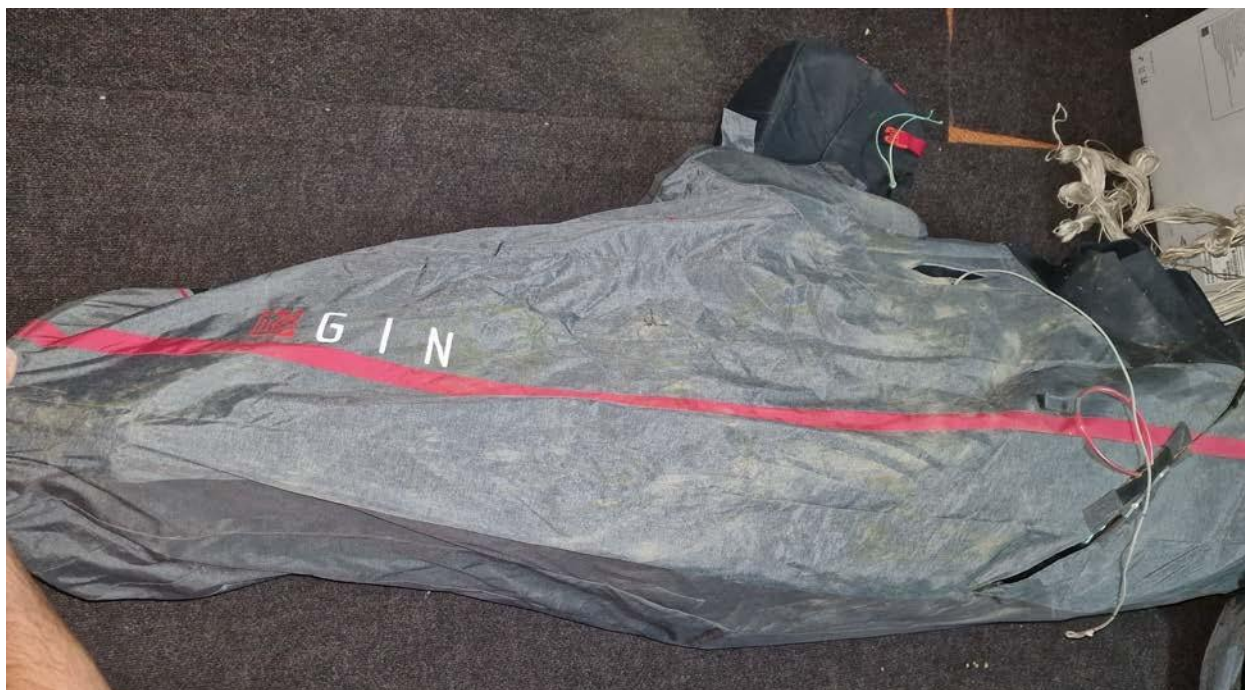
Gjendja e gjithë pajisjes është e mirë; paraglajderi është relativisht i ri, i prodhuar më 20.9.2024.

Dëmet që janë gjetur në pajisjen janë të shkaktuara nga rënia.

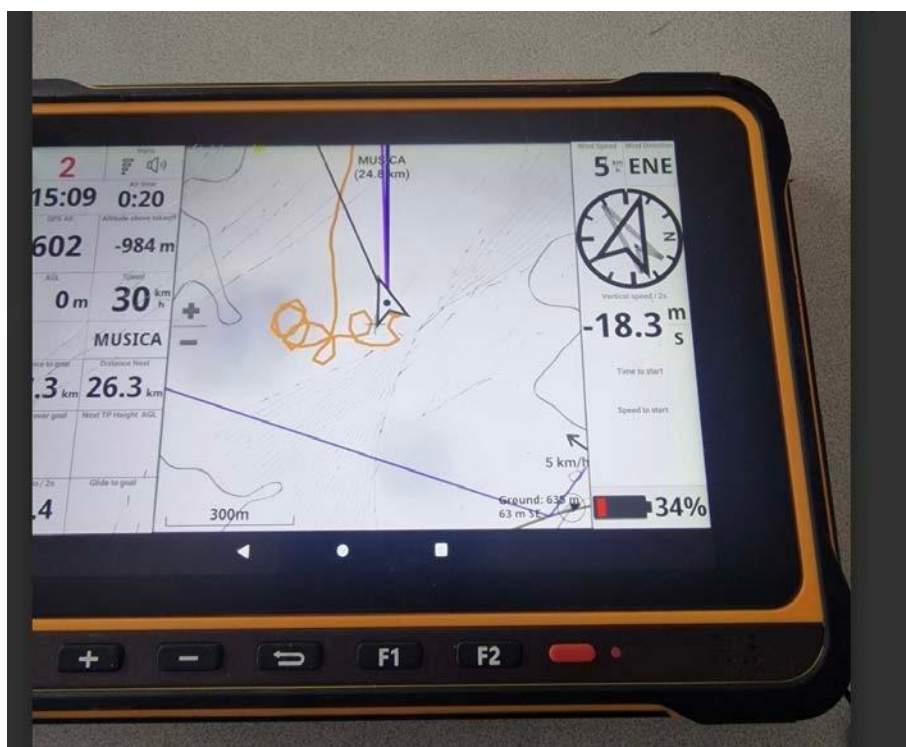
Piloti mbërrin në afërsi të vendit të rënies disa minuta më herët (15:06), në lartësi prej 863 m dhe fillon të ngjitet në një shtyllë termike, duke arritur lartësinë maksimale prej 1068 m përpara se të fillojë rënien. Rënia, sipas të dhënave të tracklog-ut, përputhet me deklaratën e dëshmitarit okular që e ka raportuar ngjarjen, sipas së cilës paraglajderi ka rënë me shpejtësi të lartë prej 10–18 m/s dhe në rrotullim, ku paraglajderi dhe piloti ndodheshin në të njëjtin plan. (Kjo është një mënyrë tipike e rënies së paraglajderit, me të cilën mund të arrihen shpejtësi kaq të larta zbritjeje.)

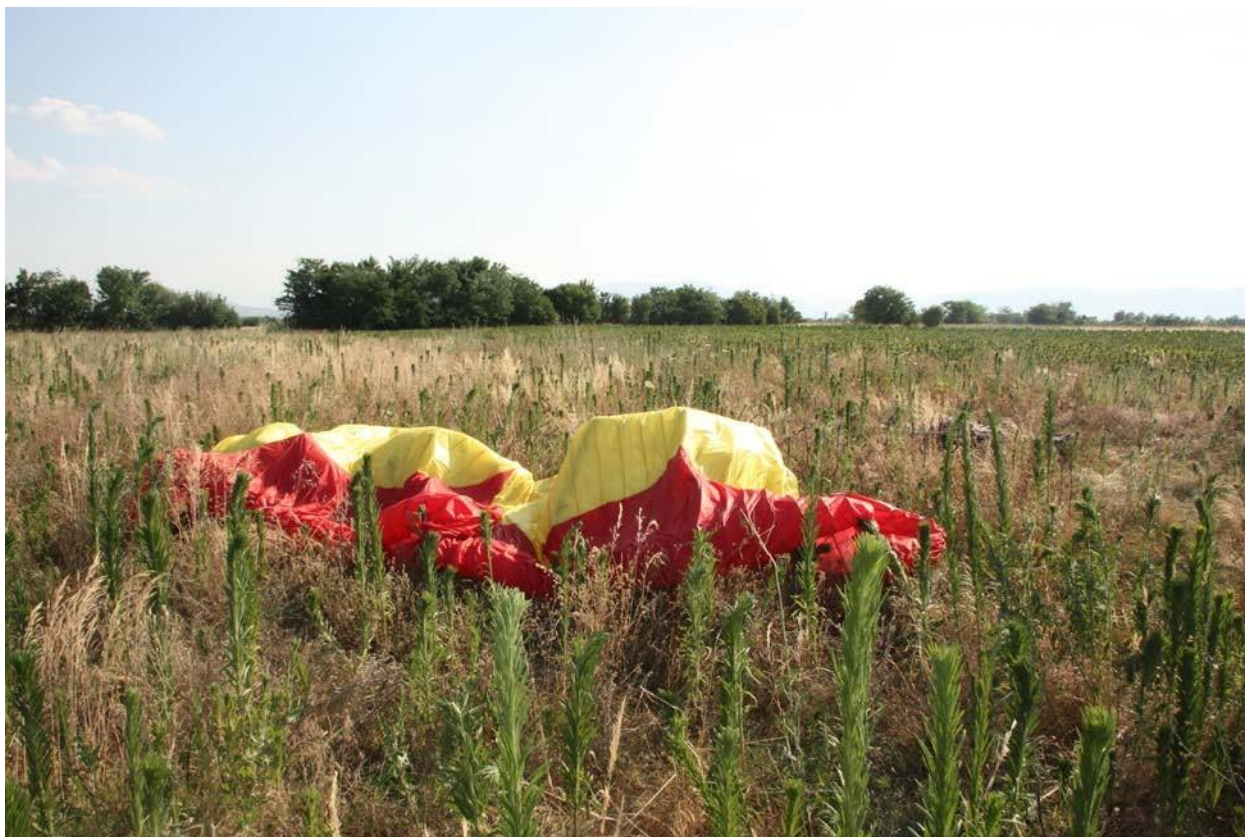
Vendi i aksidentit ndodhet në perëndim të qytetit të Prilepit, rreth 1,2 km nga kombinati i mermerit dhe rreth 700 m në veri të rrugës rajonale Prilep–Krushevë. Vendi përbëhet nga një përzierje parcelash bujqësore me kultura të ndryshme.

Vendi i vetë i përplasjes është një arë e papunuar, e mbuluar me barëra të larta.

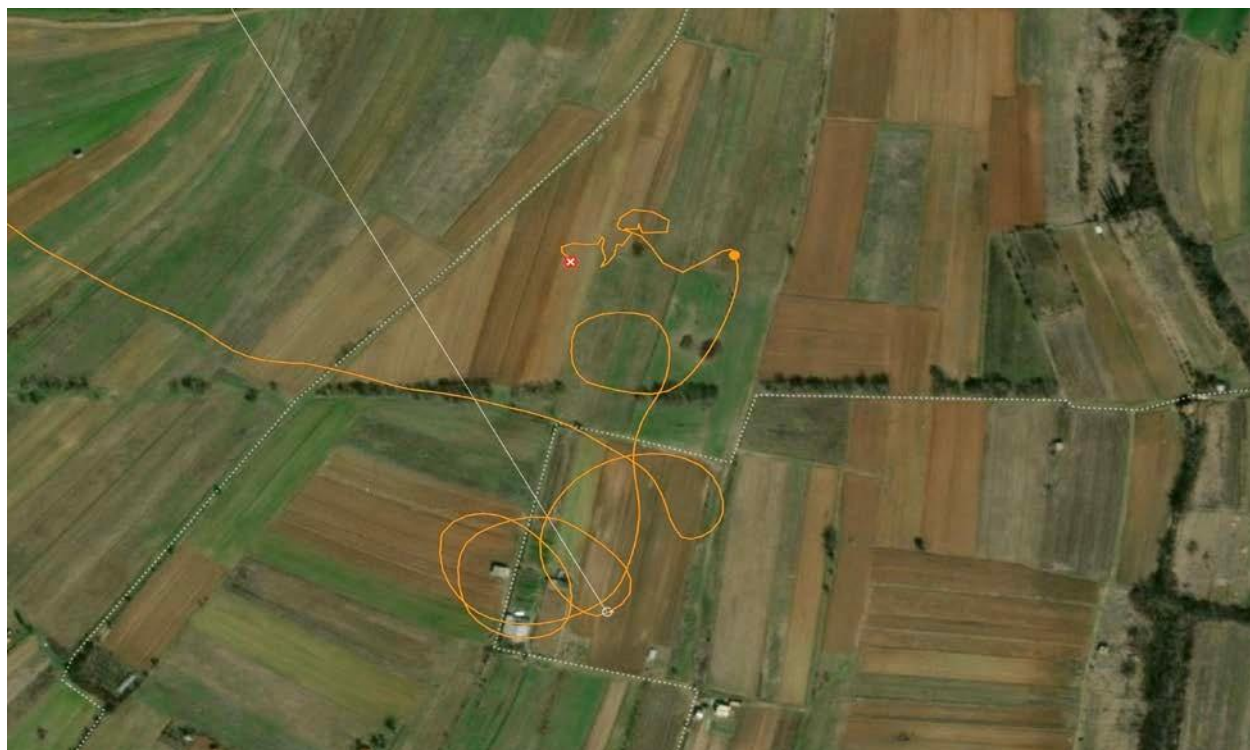
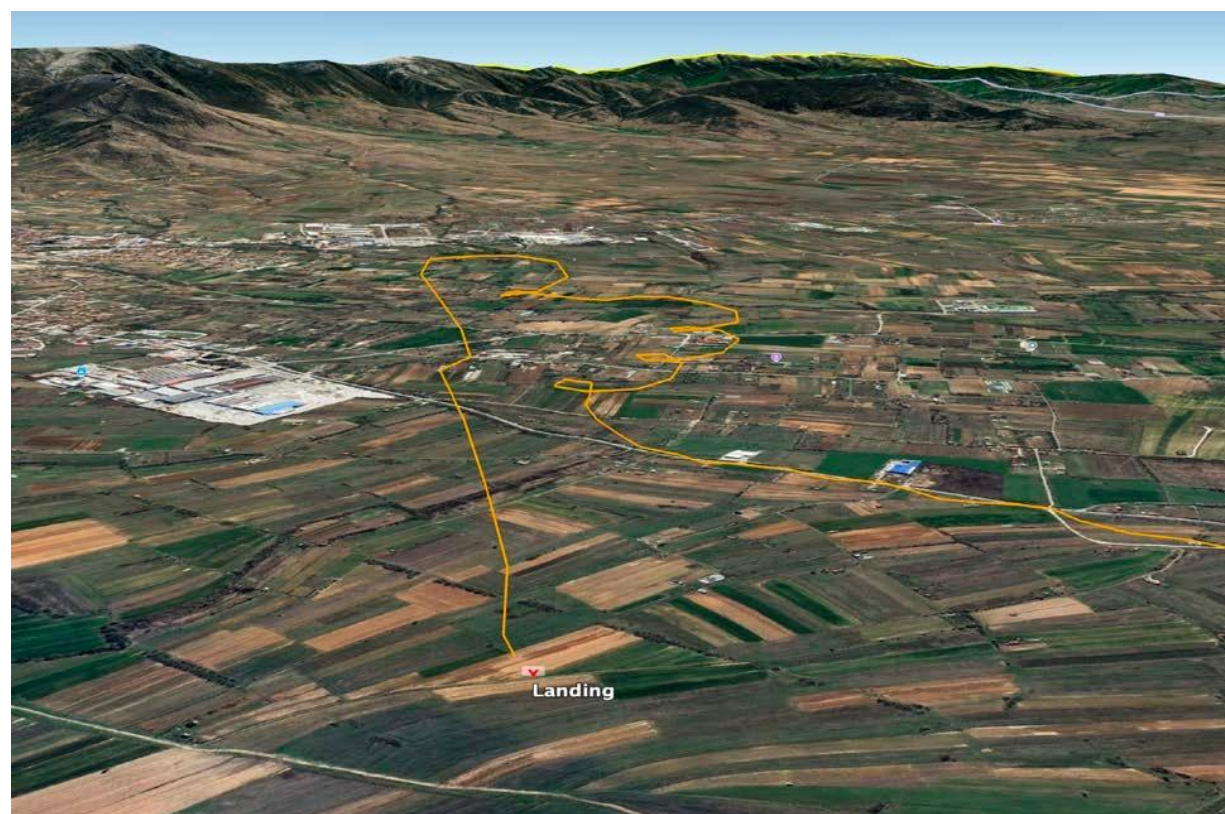
Shkaku më i mundshëm i aksidentit është humbja e kontrollit mbi paraglajderin brenda shtyllës termike, gjatë së cilës paraglajderi ka shumë gjasa të ketë humbur formën dhe ka pësuar mbyllje, të cilat kanë çuar në fundosje spiralore të pjerrët, të ashtuquajtur autorotacion, të cilin piloti nuk ka arritur ta kontrollojë, duke rënë në këtë konfigurim deri në tokë.
