## **RAPORTI PËRFUNDIMTAR**

**për incident të rëndë**

**KINSIV 001/2024**

përplasje e afërt në ajër dhe aktivizim i sistemit TCAS RA  
ndërmjet dy mjeteve ajrore për pasagjerë  
Airbus A321 TC-LPB dhe Boeing 737 TC-SEZ,  
në afërsi të Aeroportit Ndërkombëtar të Shkupit, në FL360,  
që ndodhi më 7.9.2024, në ora 16:32.

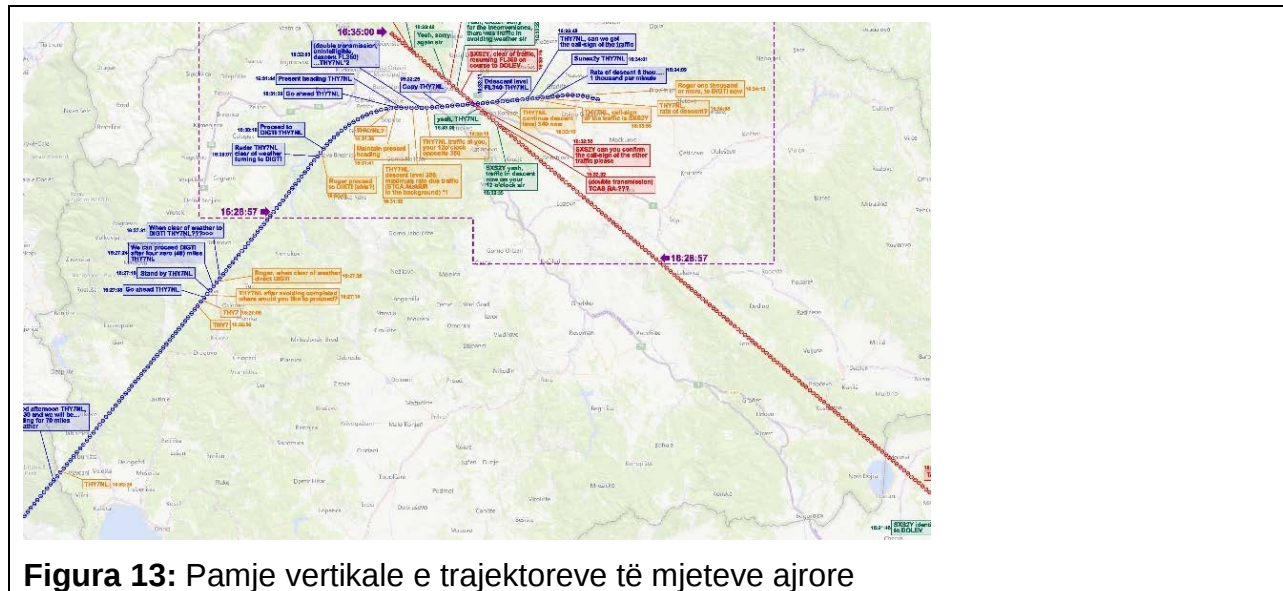
Në ora 16:27:24, në pyetjen e KE-së se ku dëshironte të vazhdonte pas shmangies së dukurive meteorologjike të pafavorshme, përgjigjet se pas 40NM dëshiron të vazhdojë drejt pikës DIGTI. Edhe kjo depeshe, me këtë shpejtësi dhe kursi të përcaktuar, do ta çonte afërsisht për 5 minuta në zonën përreth pikës OLOTA, përpara se të kërkonte kthim djathtas në kurs 105° drejt pikës DIGTI.

Në ora 16:30:08 (pas 02:44), përkatësisht pas fluturimit mbi vetëm 20NM në vend të 40NM të paralajmëruara, njofton se ka përfunduar shmangien e dukurive meteorologjike të pafavorshme dhe kërkon leje për kthim drejt pikës DIGTI.

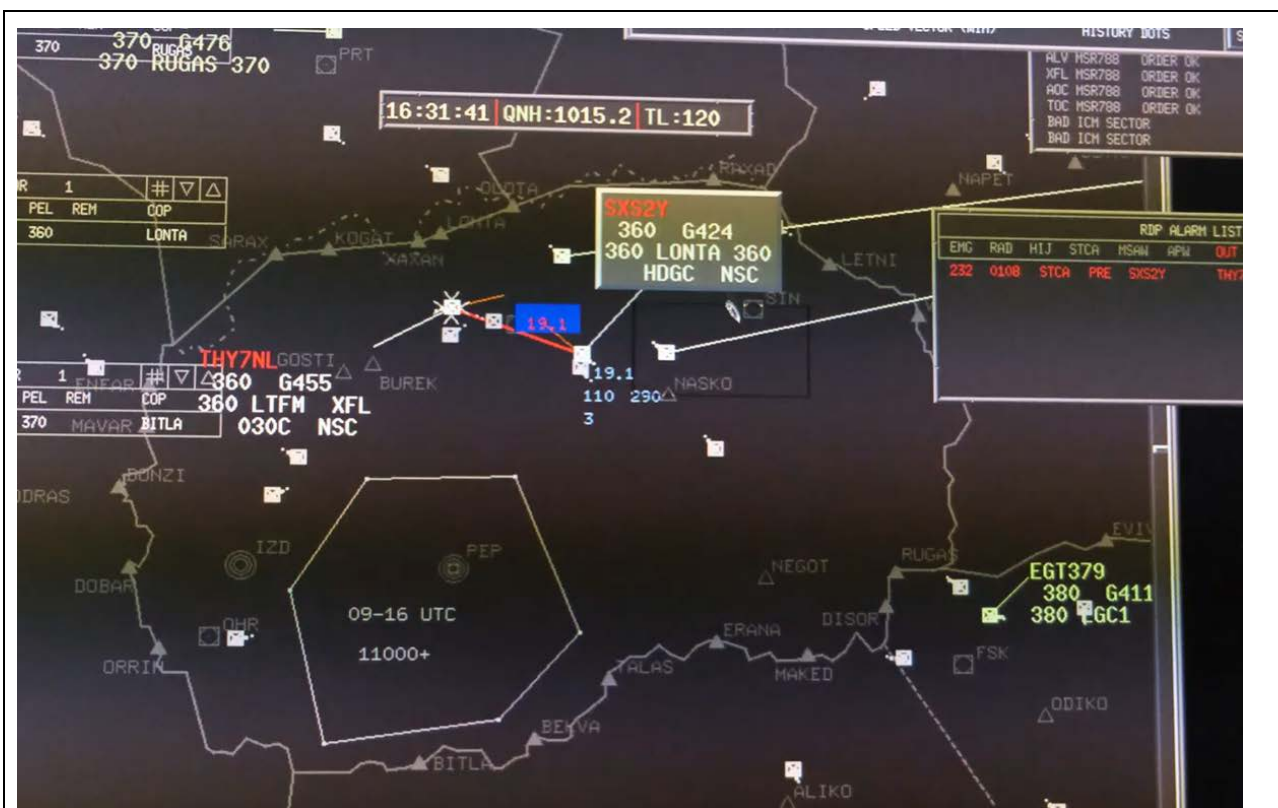
**Figura 14:** Pozicioni dhe drejtimet e mjeteve ajrore në ora 16:31:41

Në ora 16:31:36 KE-ja vëren se të dy mjetet ajrore, të cilët tashmë ndodhen në të njëjtën lartësi prej FL360, fluturojnë drejt njëri-tjetrit në kurse që do t'i çonin në situatë konflikti me distancë horizontale të reduktuar, dhe përpiqet të zgjidhë situatën e konfliktit. Në ora 16:31:41, i jep udhëzim të qëndrojë në kursin aktual, i cili në ekranin radarik të KE-së paraqitet 077°. Kursi real i mjetit ajror (i marrë nga të dhënat e regjistruara radarike) në atë moment është 085°.

Në ora 16:31:43, THY7NL vërteton se do të qëndrojë në kursin aktual. Edhe pse në ekranin radarik të KE-së kursi momental është 077°, kursi real i mjetit ajror (i marrë nga të dhënat e regjistruara radarike) në atë moment është 091°, për shkak të vonesës së skicës radarike.

Në atë moment, të dy mjetet ajrore janë në të njëjtën lartësi, në distancë prej 18NM/mindhe po afroheshin drejt njëri-tjetrit me shpejtësi relative prej rreth 15 NM/min (900KTS, 1667km/h, 28km/min, 463m/s).

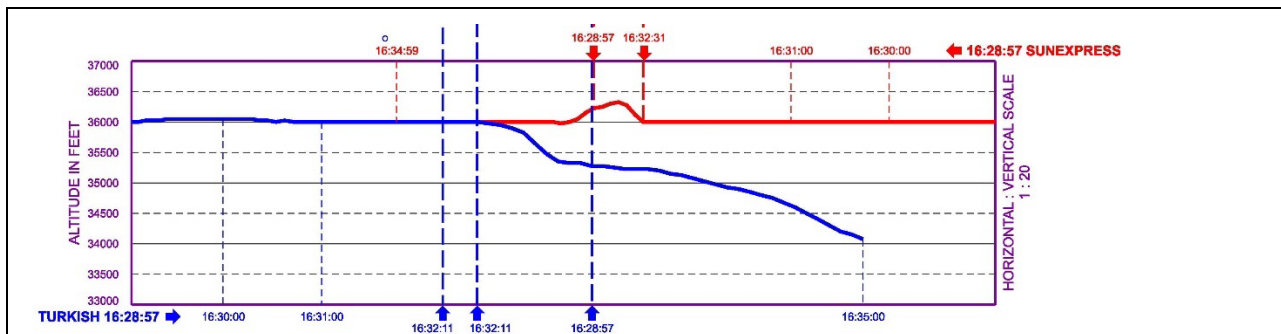
Figura 15: Prerje horizontale e trajektores së mjeteve ajrore

Në ora 16:32:11, fillon uljen.

Në ora 16:32:31, mjeti tjetër ajror (SXS2Y) tashmë informon aktivizimin e TCAS RA dhe fillon të rrisë lartësinë.

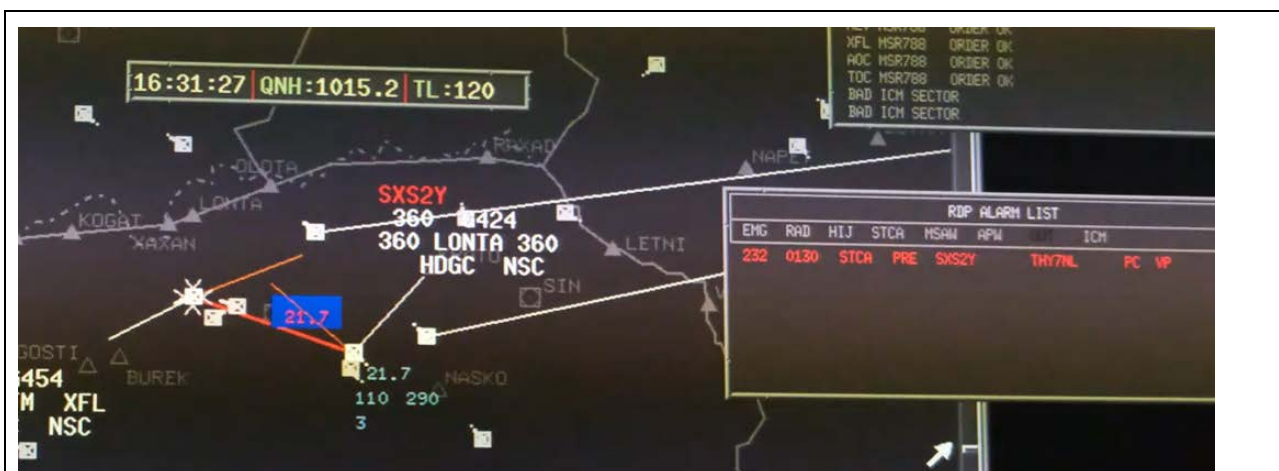
**Figura 17:** Momenti i aktivizimit të STCA

Në bazë të të dhënave të marra gjatë kohës së hetimit, është konstatuar se sistemet radarike dhe naviguese tokësore kanë funksionuar në mënyrë të rregullt. Nga informacionet e marra është konkluduar se funksioni Short Term Conflict Alert (STCA) në momentin kritik ka punuar siç duhet dhe ka gjeneruar paralajmërimin në pajtim me parametrat e përcaktuara, përkatësisht në kohën 16:31:27, kur mjetet ajrore ndodheshin në distancë prej 21.7NM.

Gjatë hetimit, Komisioni ka konstatuar se ekziston interval i vonës ndërmjet pozicionit real të mjeteve ajrore dhe paraqitjes së tyre në skicën radarike të VOP-së të KE-së. Është lëshuar kërkesë drejtuar M-NAV të informojë nëse ekziston interval i tillë vonese dhe, nëse po, sa është ai interval, megjithatë, deri në momentin e publikimit të këtij Raporti Final, nuk është marrë përgjigje. Duke marrë parasysh sa më sipër, Komisioni e hedh poshtë këtë hipotezë.

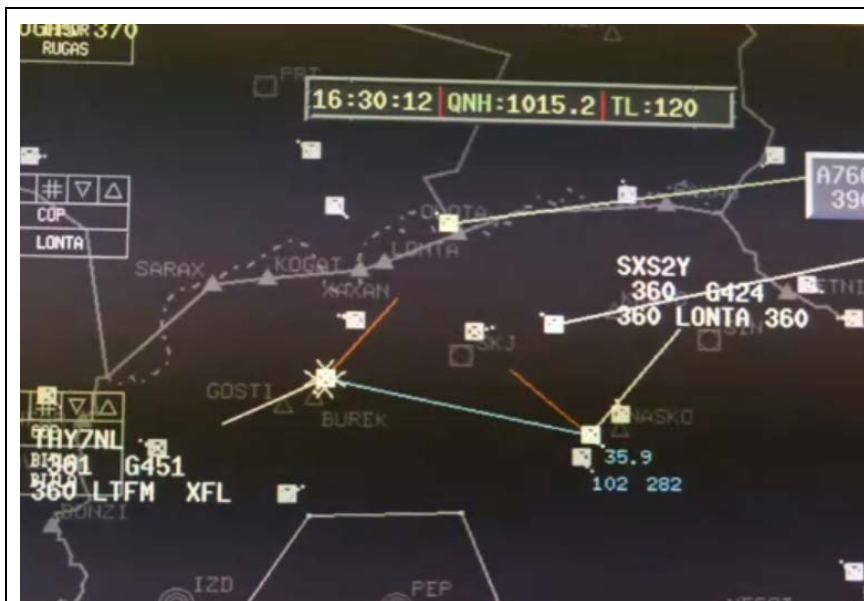
**Figura 18:** Gjendja në momentin e lejimit të fluturimit të drejtpërdrejtë drejt pikës DIGTI

Në një atmosferë të tillë të relaksuar në sallën e OSKF-së dhe në sektorin qendror të HA-së, THY7NL kërkon të vazhdojë drejt pikës DIGTI në ora 16:30:12, 20 NM më herët se sa ishte parashikuar. Për shkak të planit tashmë të projektuar dhe bindjes se pritshmëria për ndarje të sigurt horizontale do të realizohet, KF-ja i jep menjëherë miratimin (vetëm pas 00:04 sekondash) dhe pa u menduar, i lejon për të vazhduar drejt pikës DIGTI.

Zhvillimi i situatës konfliktuale fillon nga ky moment, dhe të gjitha veprimet, udhëzimet, manovrat si dhe aktivizimi i sistemeve automatike të sigurisë pas këtij momenti janë ndërmarrë me qëllim të shmangies së përshkallëzimit dhe afrimit të rrezikshëm apo përplasjes së drejtpërdrejtë ndërmjet dy mjeteve ajrore.

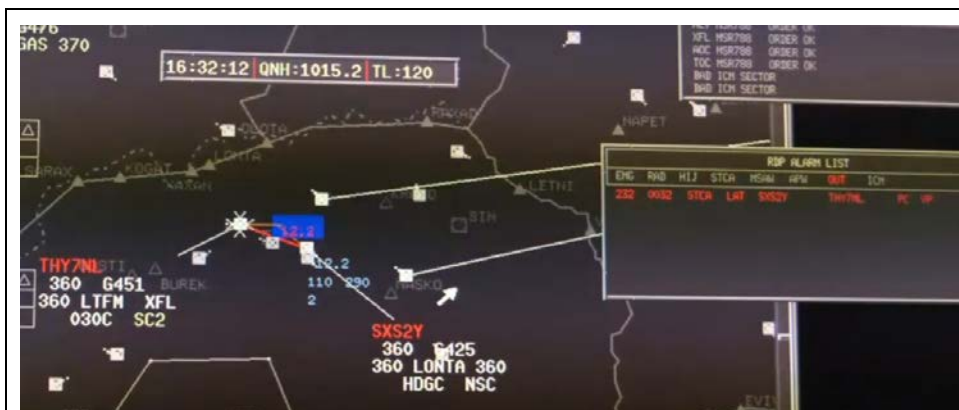
**Figura 19:** Pozicioni dhe distanca ndërmjet mjeteve ajrore kritike

Në kapitullin 8, nënkaptullin 2, pika 20 – Informacioni për trafikun (Traffic information) nga Udhëzuesi është përcaktuar se kur është e mundur, kontrollori i fluturimit jep informacion për mjein ajror që fluturon në drejtim konfliktual në formën e mëposhtme: a) drejtimi relativ i mjetit ajror konfliktual i cili jepet sipas ndarjes së kushtëzuar në ora 12; b) largësia në NM nga mjeti ajror konfliktual; c) drejtimi në të cilin supozohet se do të fluturojë mjeti ajror konfliktual (nga perëndimi drejt lindjes, nga jugu drejt perëndimit, etj.); d) niveli i fluturimit dhe tipi i mjetit ajror ose nëse tipi i mjetit ajror është i panjohur – shpejtësia aktuale e mjetit ajror konfliktual (shpejt ose ngadalë). Në orën 16:32:12 THY7NL merr informacion për trafikun që përmban: a) trafiku ndaj teje, në orën 12; b) i kundërt; c) 360, mungon informacioni për: d) largësinë në NM nga aviacioni konfliktual (12.2NM).

Shtesë, nëse në udhëzimin kritik do të respektoheshin dispozitat e Udhëzuesit dhe nga SERA.14000 Appendix 1 to AMC1 SERA.14001 General, udhëzimi do të duhet të ishte si vijon:

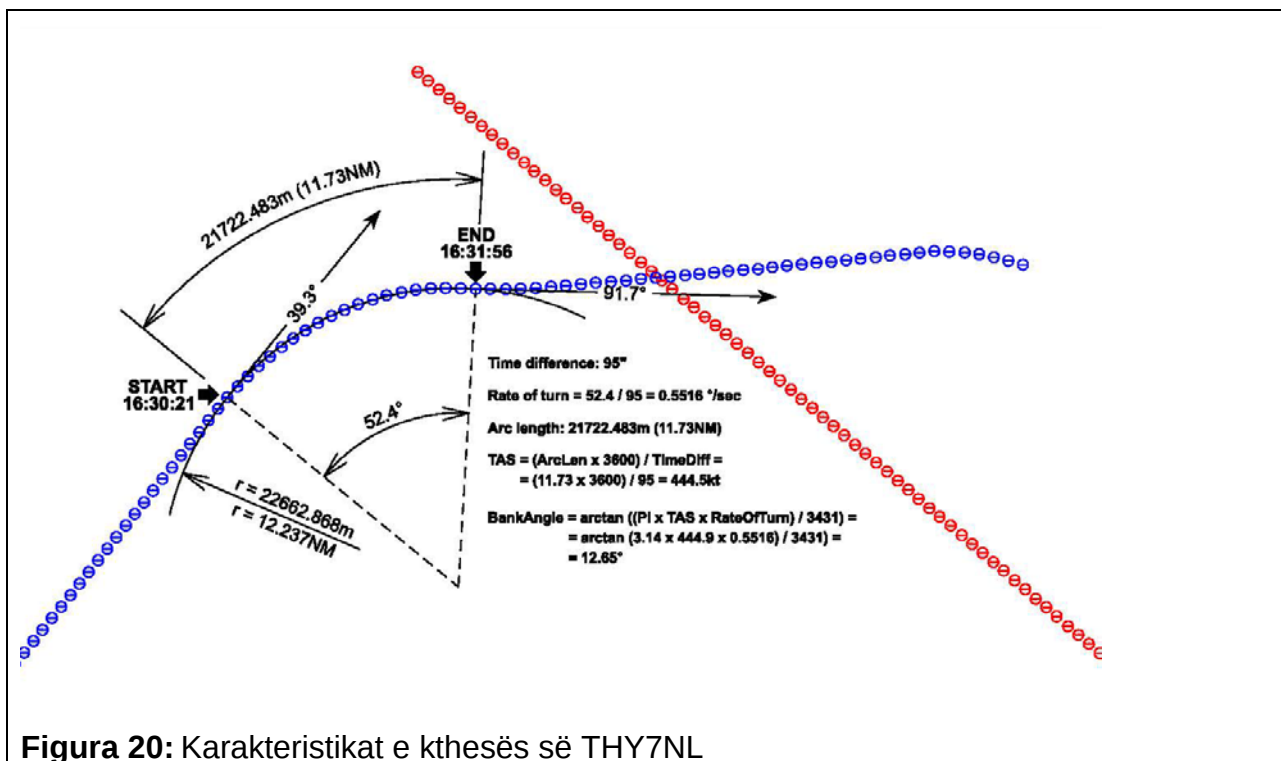
Në kohën 16:30:21 fillon me kthesë djathtas. Analiza e të dhënave të marra nga fotografia e radarit tregon se shpejtësia horizontale është 451 KTS (7.5 NM/min, 935 km/h, 232 m/s), dhe se kthesa ka një kënd prej rreth 12.25° dhe një shpejtësi këndore rreth 0.5°/sekondë. Diametri i të gjithë kthesës do të ishte rreth 27NM. Këto janë krejtësisht normale, madje edhe më të vogla se këndet dhe shpejtësitë këndore standarde për kthesa.

Shkaku më i mundshëm për efektin e kthesës relativisht të shpejtë është fakti që pika DIGTI ndodhet në kursin 105° nga pika e kthesës, që do të thotë 75° djathtas nga kursi aktual i aviacionit (105°-030°). Në të vërtetë, THY7NL praktikisht kishte përfunduar kthesën drejt pikës DIGTI në kohën e dhënies së instruksionit për bllokim në kursin aktual, i cili sipas llogaritjeve në atë moment ishte 091°.

Kjo sugjeron përfundim shtesë se gjatë periudhës kritike KF ndoshta nuk ishte në dijeni për pozicionin e pikës DIGTI dhe se presin që ajo të gjendet në jug, në zonën e Greqisë qendrore. Prandaj, ata gjithashtu presin që kthimi drejt saj të zgjasë më shumë se sa nevoja reale. Pika DIGTI, edhe pse në këtë rast përdoret për të lejuar fluturim të drejtpërdrejtë drejt saj, nuk është futur në bazën e pikave të CWP në terminalin Alenia të vendit operativ të punës.
