# **ФИНАЛЕН ИЗВЕШТАЈ**

**ЗА СЕРИОЗЕН ИНЦИДЕНТ**

**ПИПИСТРЕЛ АЛФА ТРЕНЕР**

**Z3-UA-011**

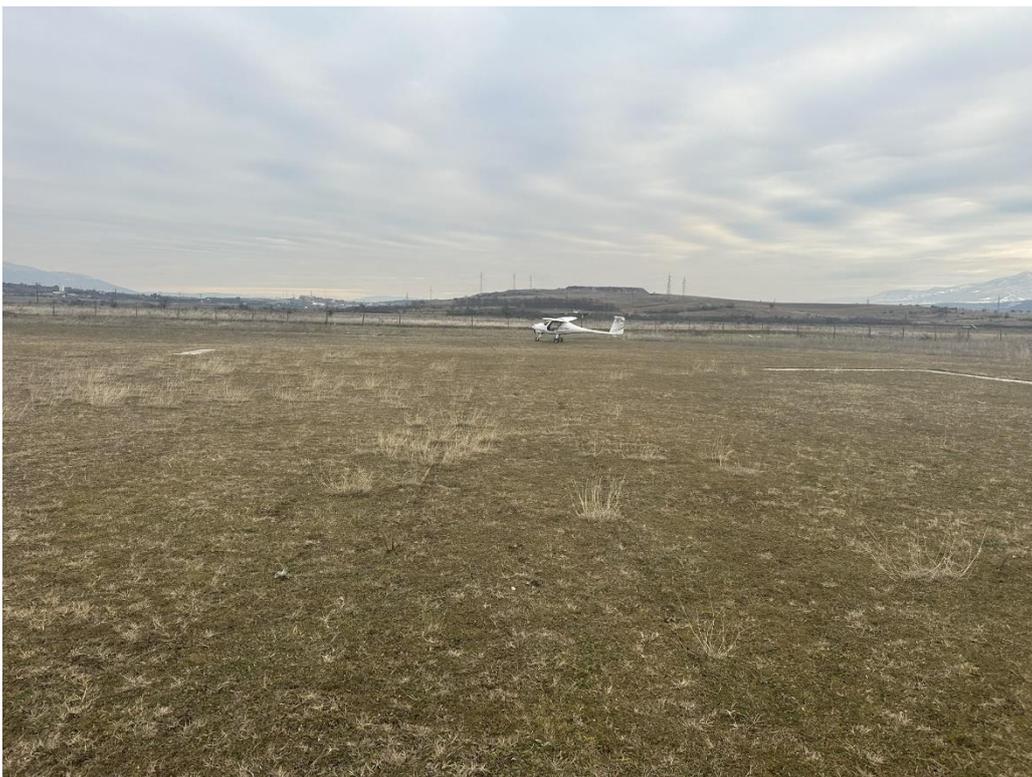
Фотографија 1: Видливи траги на кочење на ПСП 12

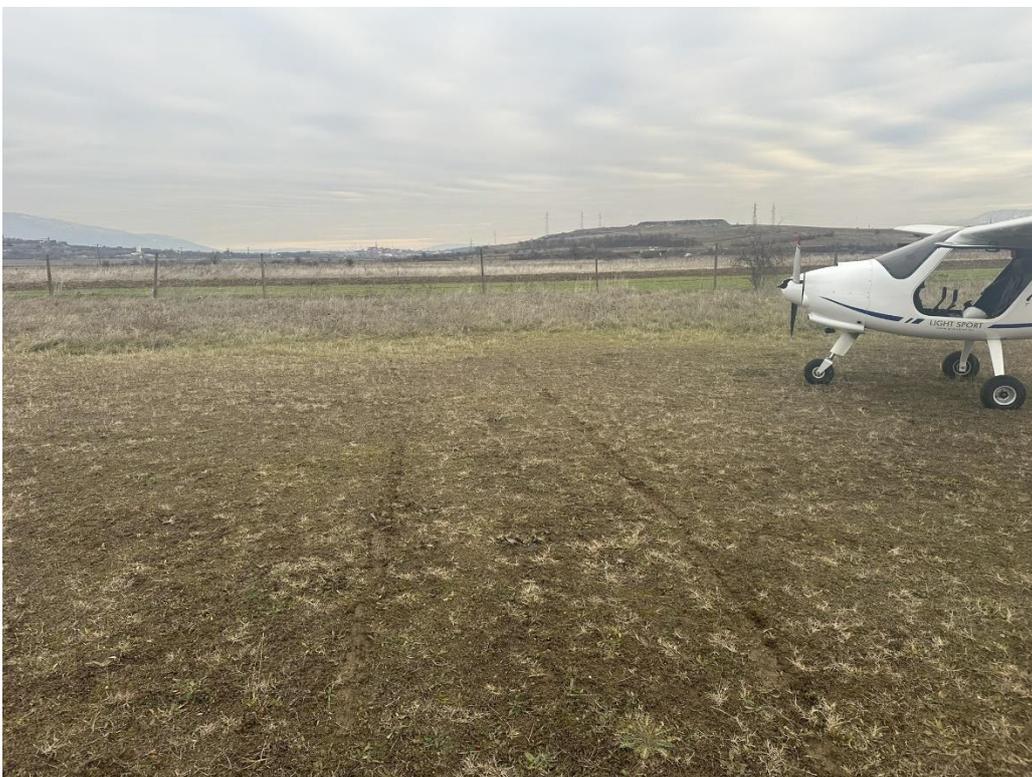
Инструкторот и ученикот на денот на настанот извршувале обука од скратена програма за обука за пилоти на ултралесни авиони за кандидати кои веќе поседуваат PPL, CPL, или ATPPL за авион што во овој случај ученикот поседува валидна лиценца PPL(A). Согласно документацијата, ученикот успешно ја завршил теоретската обука и на денот на сериозниот инцидентот изведувале вежба за Контрола пред самостојно летање. Согласно изјавите од пилотите тие направиле 3 школски кругови, а потоа и три имитации на отказ на мотор во школски круг, каде што инструкторот увидел дека ученикот има потешкотии во рамнењето на воздухопловот во фаза на слетување и истиот во последниот лет му ги преземал командите на ученикот и му кажал дека ќе му покаже ниска зона каде што ученикот треба да го увиди прво и второ рамнење со цел полесно да слета воздухопловот на ПСП. После прелетување на половина од ПСП во правец 12 инструкторот закаснил со припрема за повторно полетување и истиот одлучил да слета. По иницијалното додирнување инструкторот почнал силно да кочи но воздухопловот продолжил по инерција да се движи со што го преминува прагот на пистат и иницијално удира со спинерот во бетонско столбче од аеродромската ограда и целосно застанува. Траги на кочење во должина од околу 110 метри се забележуваа на самата ПСП.

Фотографија 2: Траги на кочење до удар во бетонско столбче

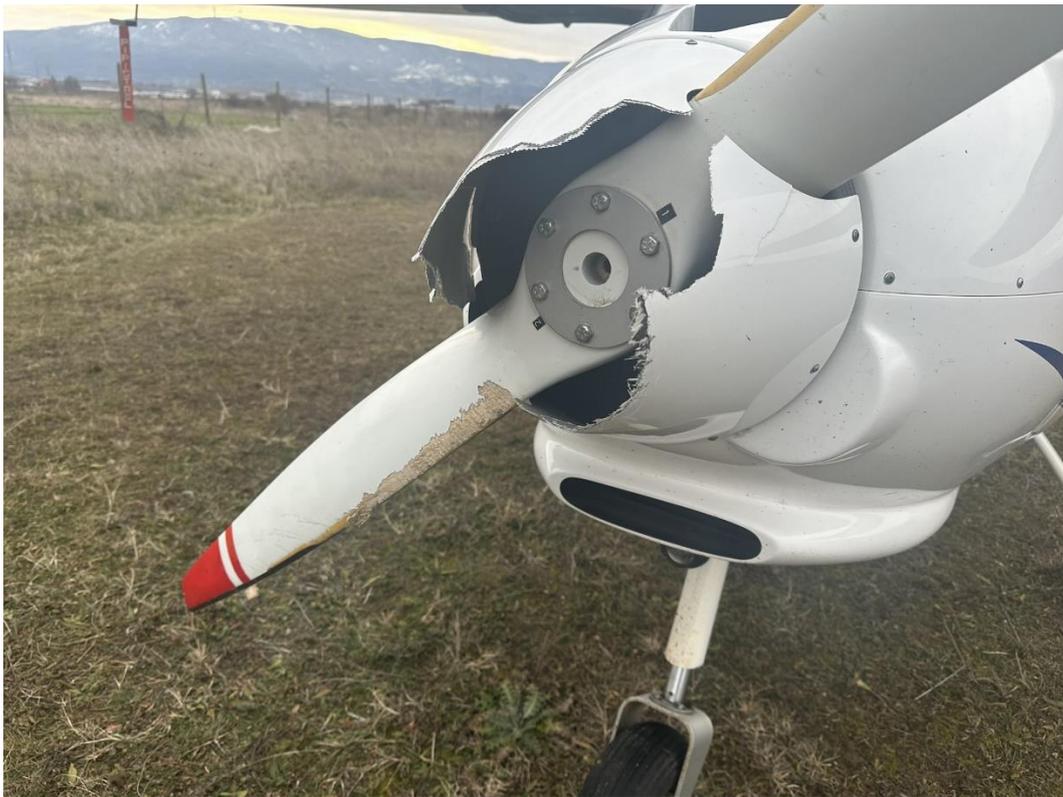
ОШТЕТУВАЊЕ НА ВОЗДУХОПЛОВОТ				
уништен	значително оштетување	мало оштетување	без оштетување	непознато
<input type="checkbox"/>	<input type="checkbox"/>	<input checked="" type="checkbox"/>	<input type="checkbox"/>	<input type="checkbox"/>
<b>Опис:</b> Спинерот има претрпено тотално оштетување, Еден крак од елисата на нападната ивица, како и пробиен е долниот слој од десното крило во близина на пито цевката.

Фотографија 3: Оштетување на спинерот и едниот крак од елисата

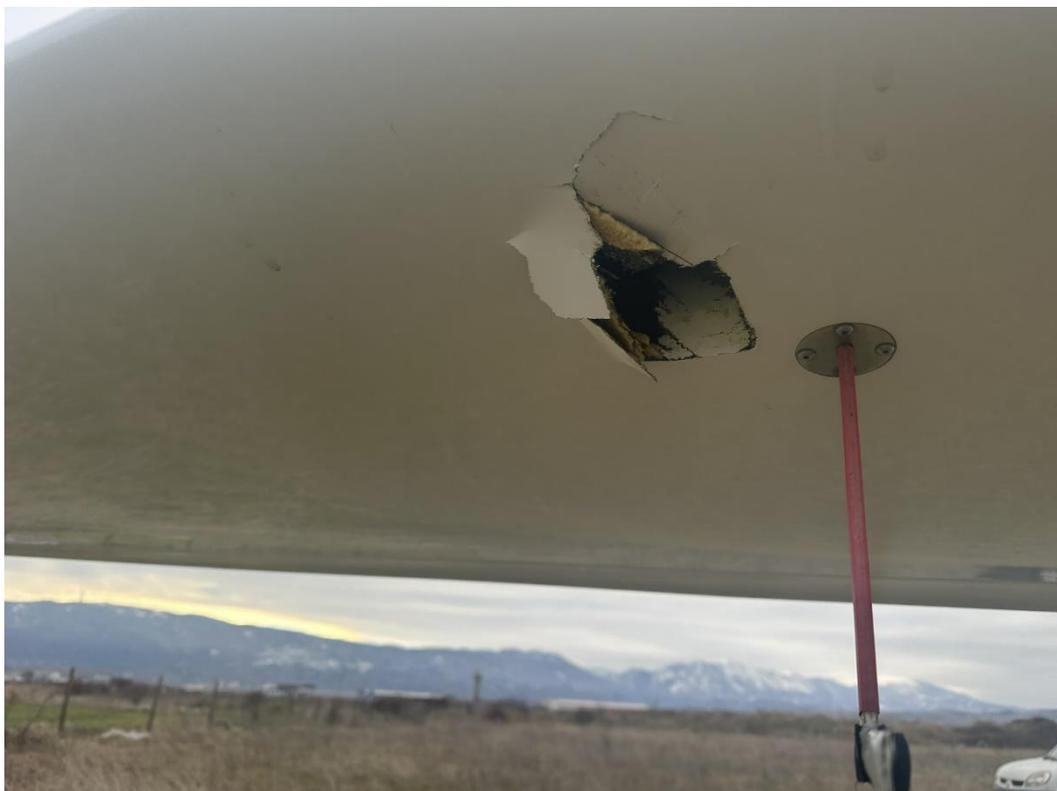
Фотографија 4: Оштетување на долниот дел од десното крило

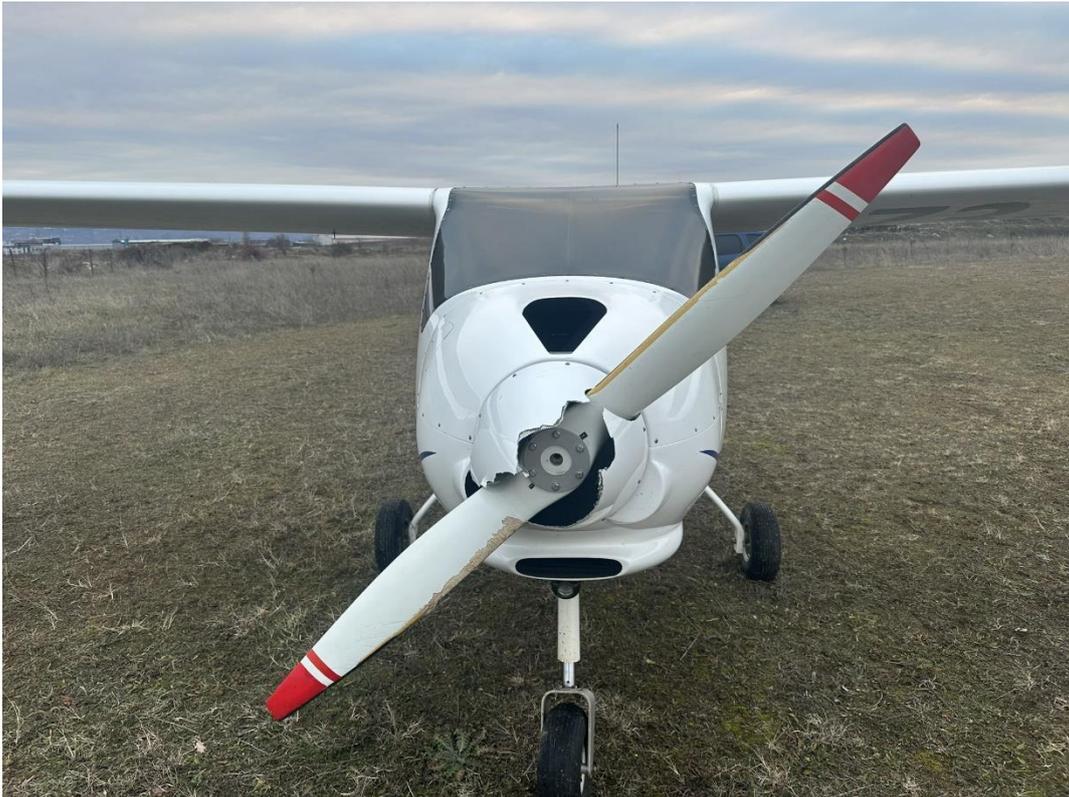
Фотографија 5: Оштетувања на воздухопловот

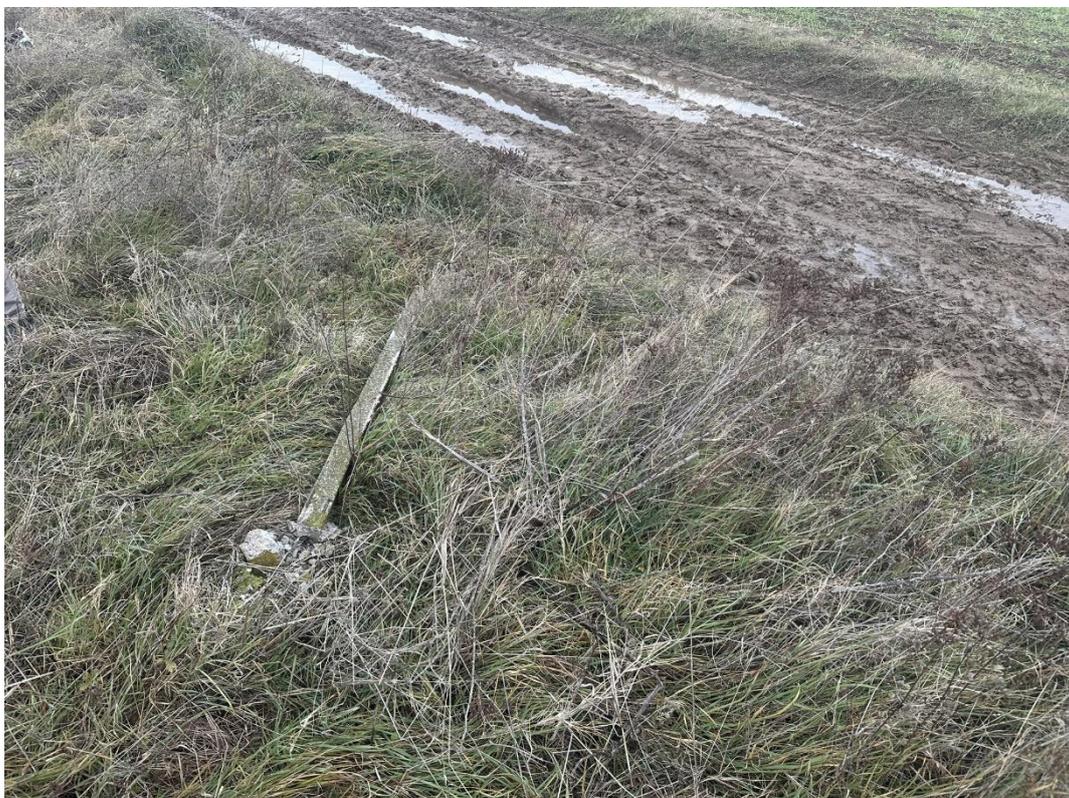
ДРУГА ПРИЧИНЕТА ШТЕТА
Оштетено е едно столбче од стара бетонска ограда на крајот од ПСП.

Фотографија 6: Оштетено бетонско столбче од ограда
