ЗАВРШЕН ИЗВЕШТАЈ

ЗА НЕСРЕЌА СО ПАРАГЛАЈДЕР

Во околината на с.Трновци

на 10.06.2021 година

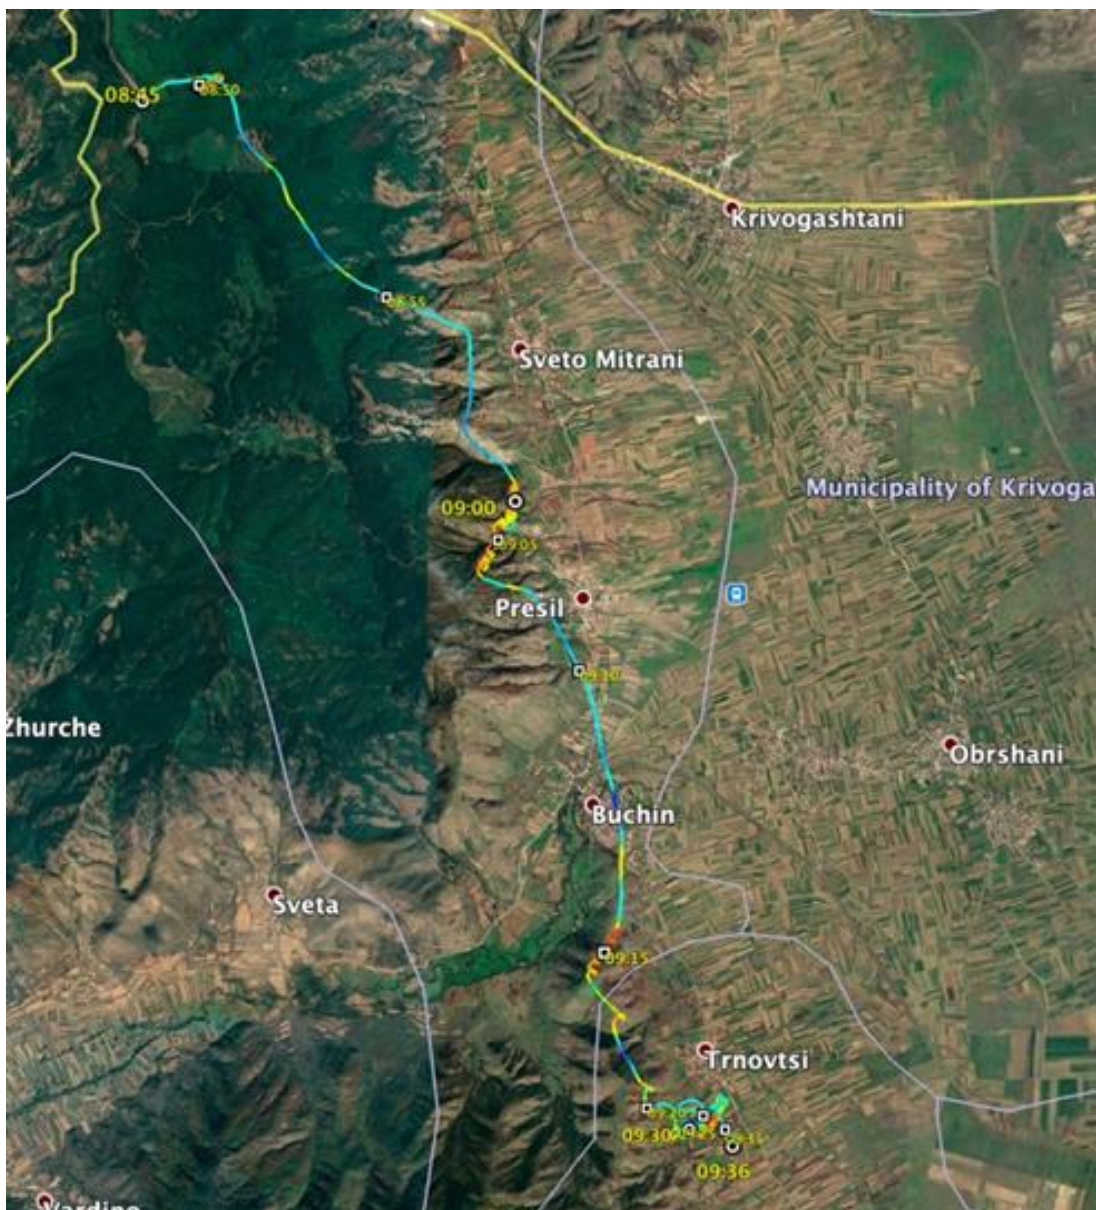
На ден 10.06.2021. година, пилотот на параглајдерот летала заедно со нејзината група пријатели, пилоти-туристи со кои што веќе неколку дена пред тоа летале во Македонија. Местото на полетување е стартното место Мечкин Камен – Крушево на висина од 1410 м и времето на полетување е 10.45. Летот Траел 50 минути, при што до местото на несреќата биле прелетани 14.5км и достигната максимална висина 1539м. Во текот на летот пилотот користела неколку термички стубови.

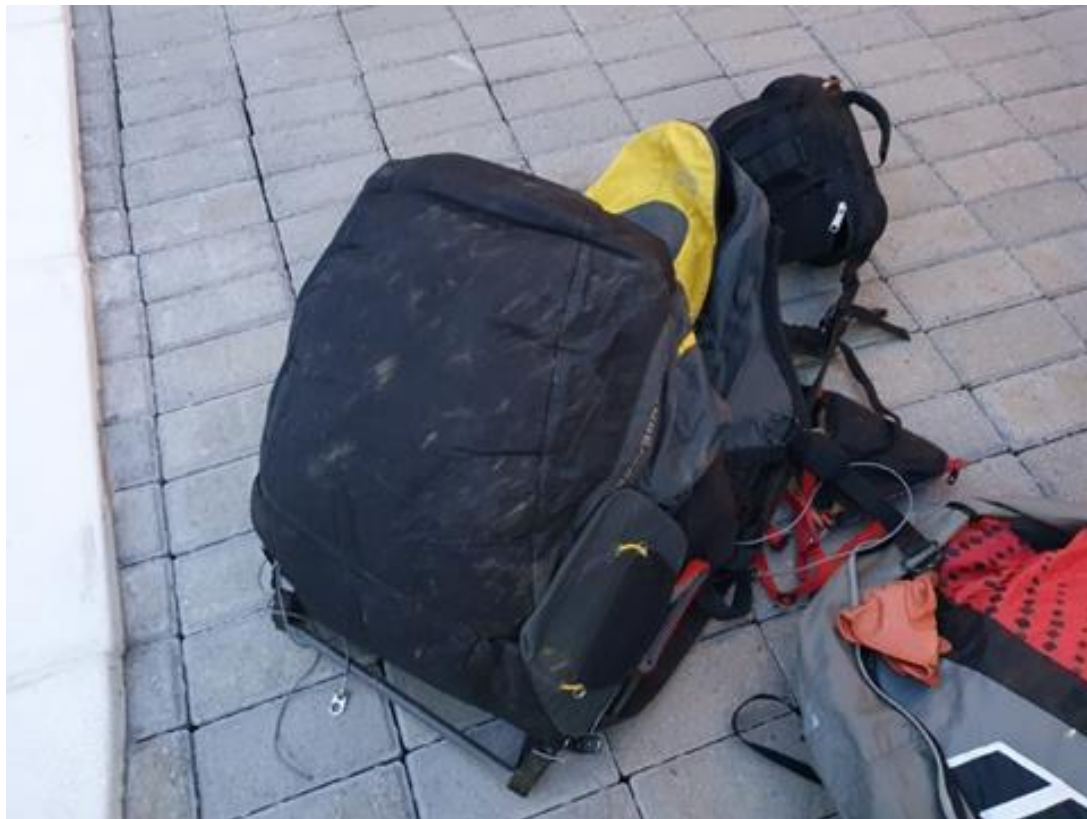
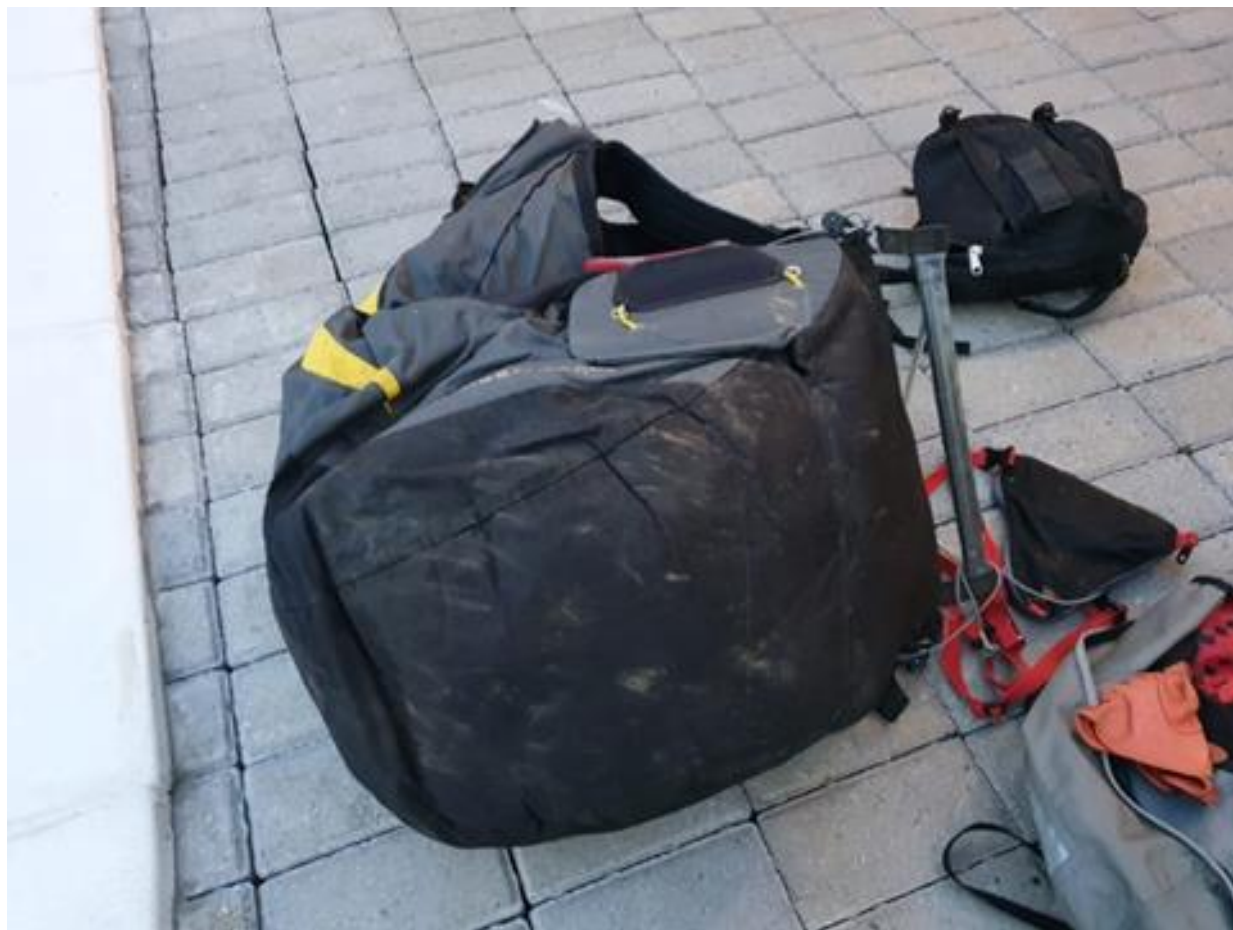
Состојбата на целата опрема е добра, параглајдерот е релативно нов со само 30-тина часа, а во слична состојба е и седиштето кое што е летано максимум 50-тина часа.

При падот нема оштетувања на паралајдерот и има минимални оштетувања на седиштето.

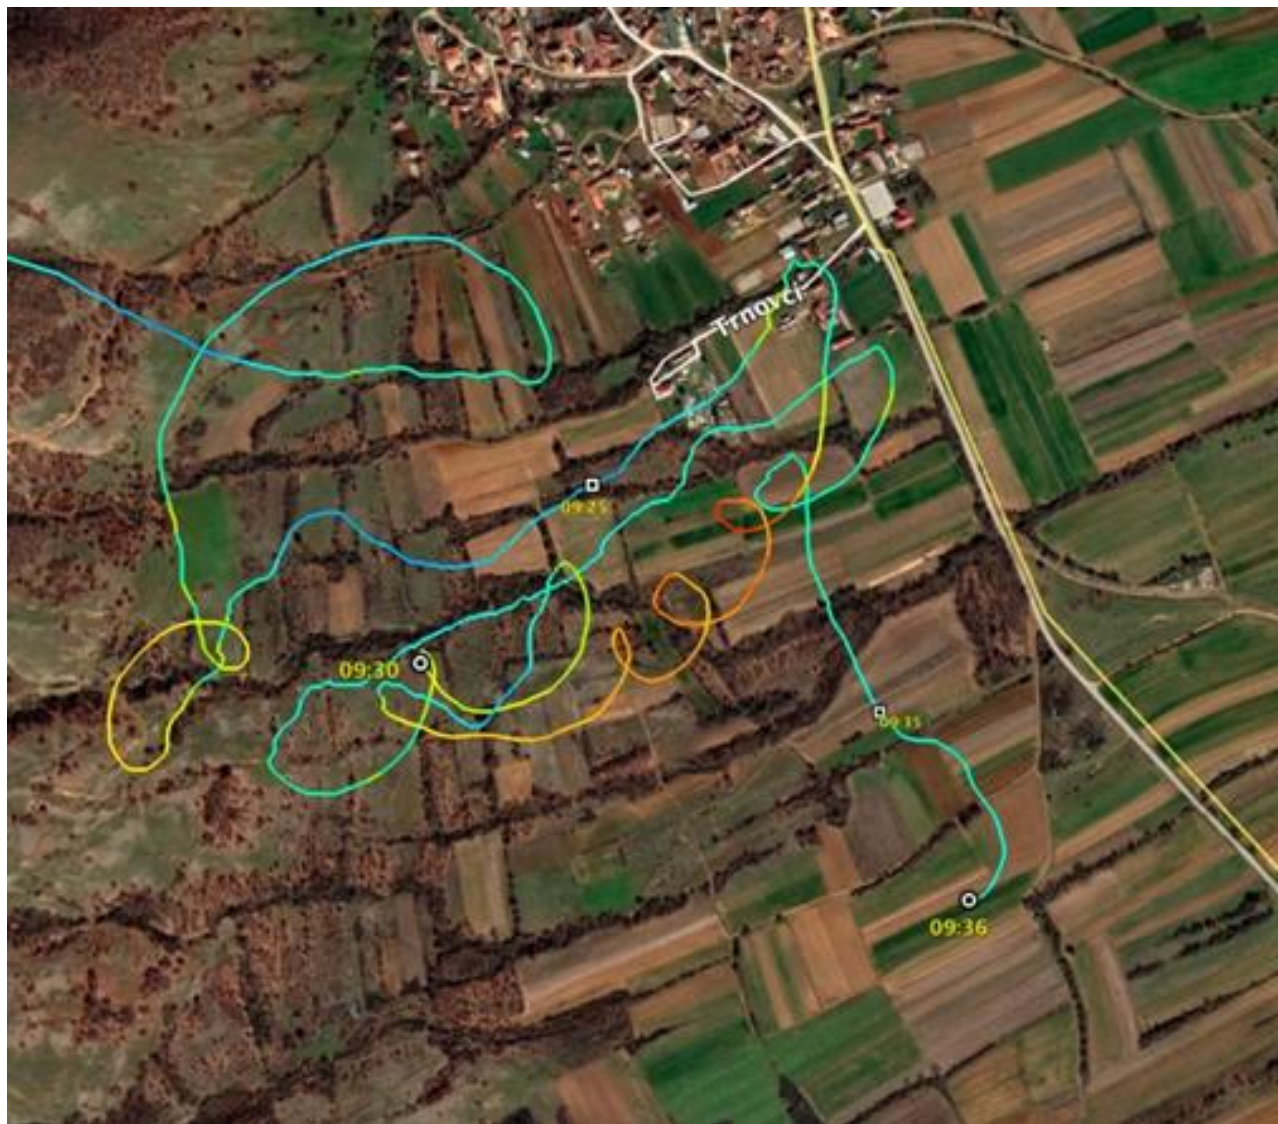
Местото на несреќата се наоѓа на 550m јужно од последните куќи на селото Трновци и 230m од асфалтниот пат Трновци – Ивањевци. Местото е мешавина на ниви со различни култури (тутун, жито, пченица и сл)

Самото место на ударот е брег помеѓу две ниви кој што директно придонесува за повредата затоа што ударот е со мала вертикална брзина но голема хоризонтална брзина и поради брегот(меѓа) доаѓа до нагло запирање и повреда.
