**RAPORT PËRFUNDIMTAR  
PËR AKSIDENT  
ACCID 006/2025**

humbje e kontrollit të paragliderit në fazën e ngritjes  
në vendin e quajtur Meçkin Kamen në afërsi të Krushevës  
që ndodhi më 13.8.2025  
në orën 12:02 KL

Shkup, 25.12.2025

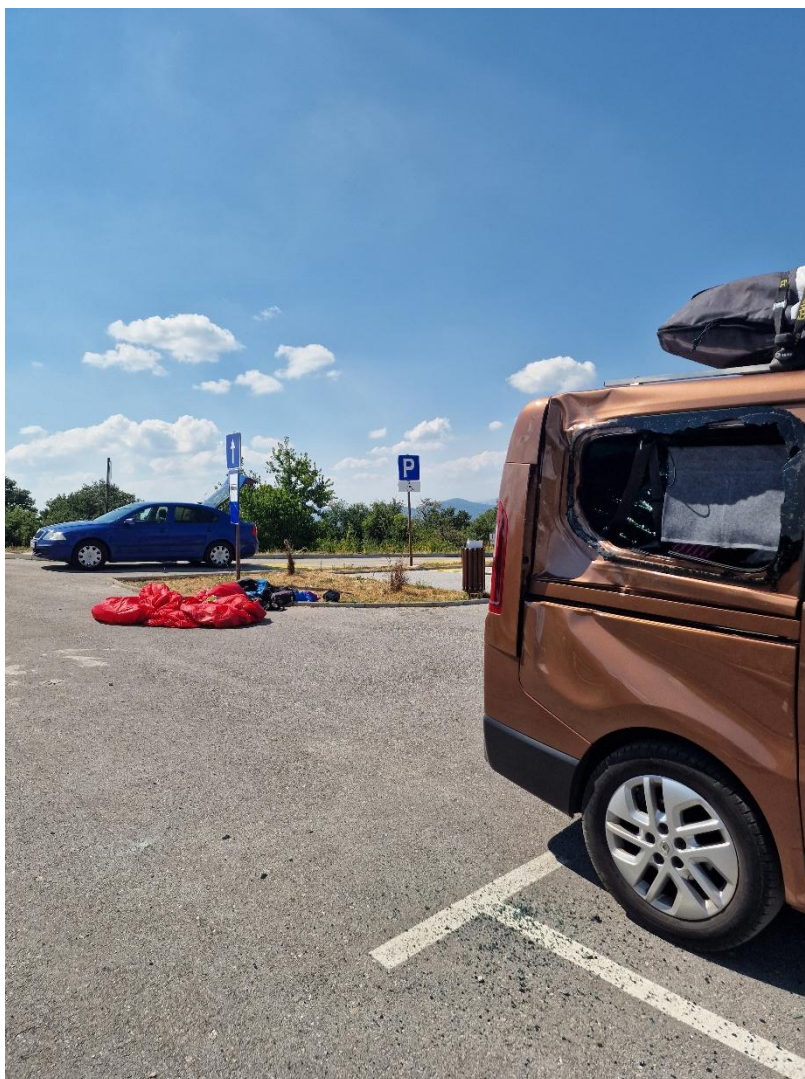
## Fotografia nr. 1 – Dëmtimi i PMV-së dhe ndalimi përfundimtar i paragliderit në raport me PMV-në

Është dëmtuar një automjet pasagjerësh Renault Traffic me targa të huaja në anën e pasme të djathtë.

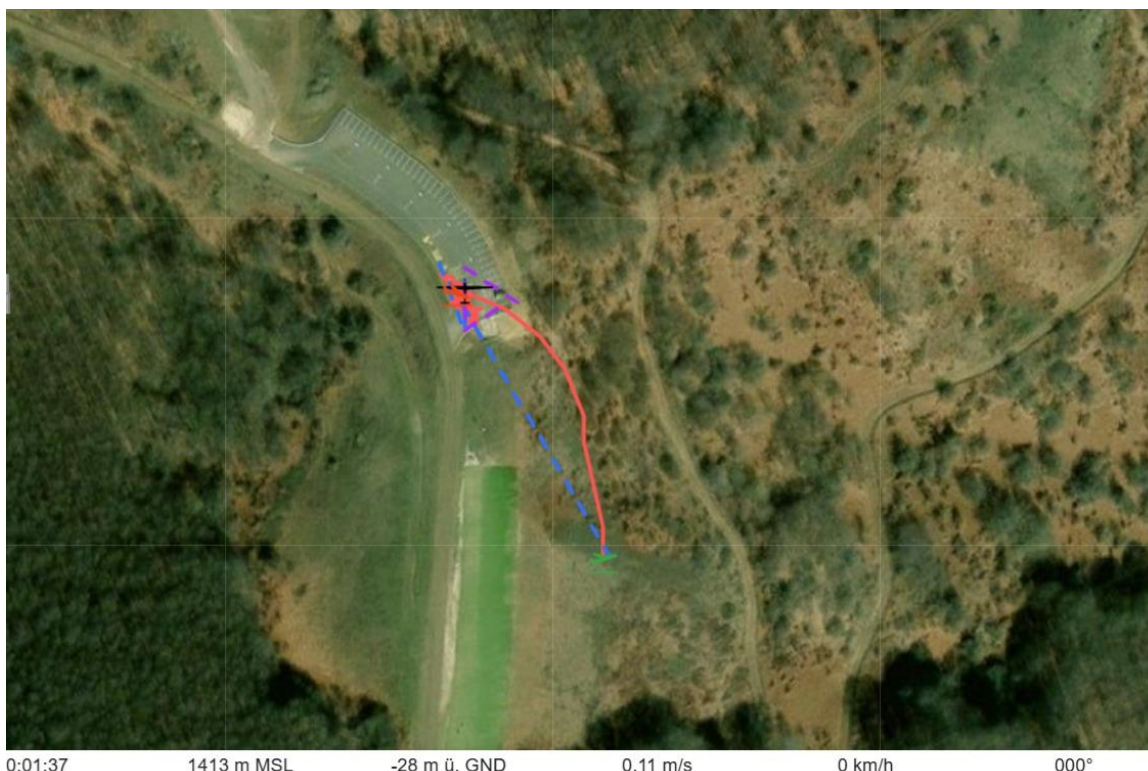
Fotografia nr. 4 – Trajektorja e fluturimit kritik

**Shënim: Pajisja GPS fillon regjistrimin e të dhënave kur detekton fluturim me shpejtësi prej 8 km/orë!!!**

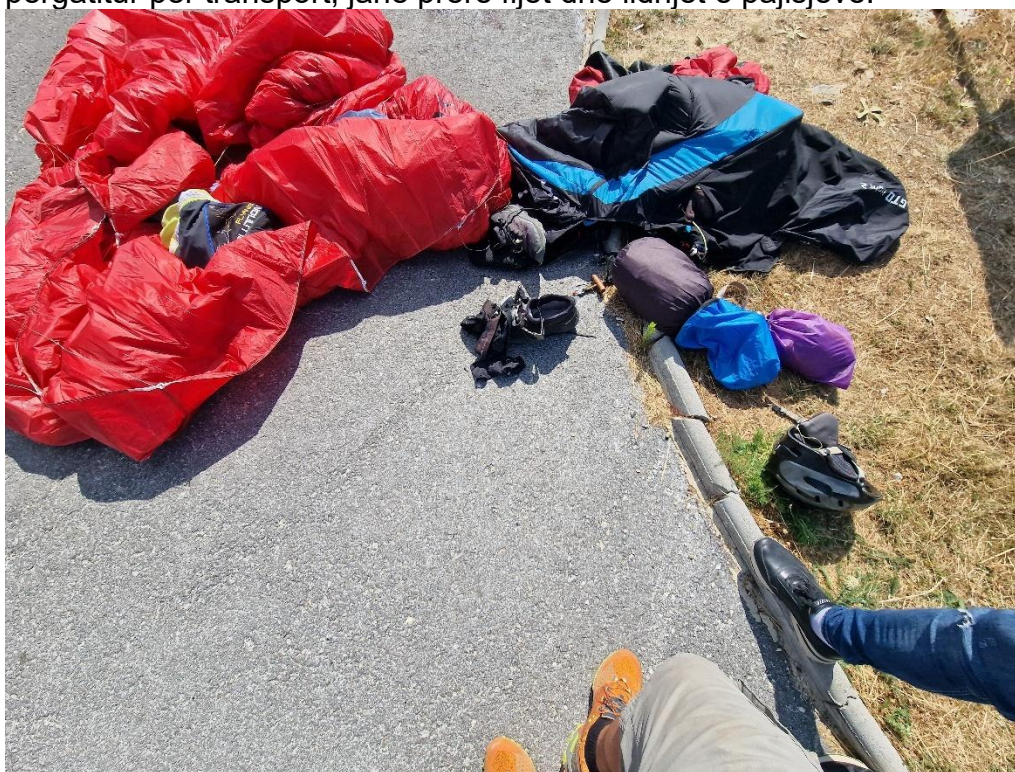
Fotografia nr. 5 – Paraglajderi dhe pajisjet në vendin e aksidentit

**1.7. Vendndodhja e aksidentit** Vendndodhja e aksidentit është një parking i asfaltuar për automjete, i cili ndodhet në veri të pikës së nisjes për paraglajderë në Meçkin Kamen. Nga inspektimi në vendngjarje mund të vërehet goditja fillestare në një automjet pasagjerësh, në pjesën e pasme të djathtë, ku shihet dëmtim i strukturës së shasisë së automjetit si dhe thyerja e dritares së pasme të djathtë të tij. Pas kësaj mund të konstatohet se goditja ka qenë e fortë. Paraglajderi dhe piloti kanë ndaluar plotësisht në një distancë prej 6 metrash nga automjeti. Paraglajderi dhe pajisjet, si dhe piloti, kanë ndaluar në një vend dhe gjatë goditjes paraglajderi dhe pajisjet nuk janë dëmtuar. Në fazën e dhënies së ndihmës së parë dhe nxjerrjes së pilotit për t'u përgatitur për transport, janë prerë fijet dhe lidhjet e pajisjeve.
