ФИНАЛЕН ИЗВЕШТАЈ

за сериозен инцидент

КИНСИВ 001/2024

блиска средба во воздух и активирање на TCAS RA
помеѓу два патнички воздухоплови
Airbus A321 TC-LPB и Boeing 737 TC-SEZ,
во близина на Меѓународен аеродром Скопје, на FL360,
кој се случи на ден 07.09.2024 година во 16:32

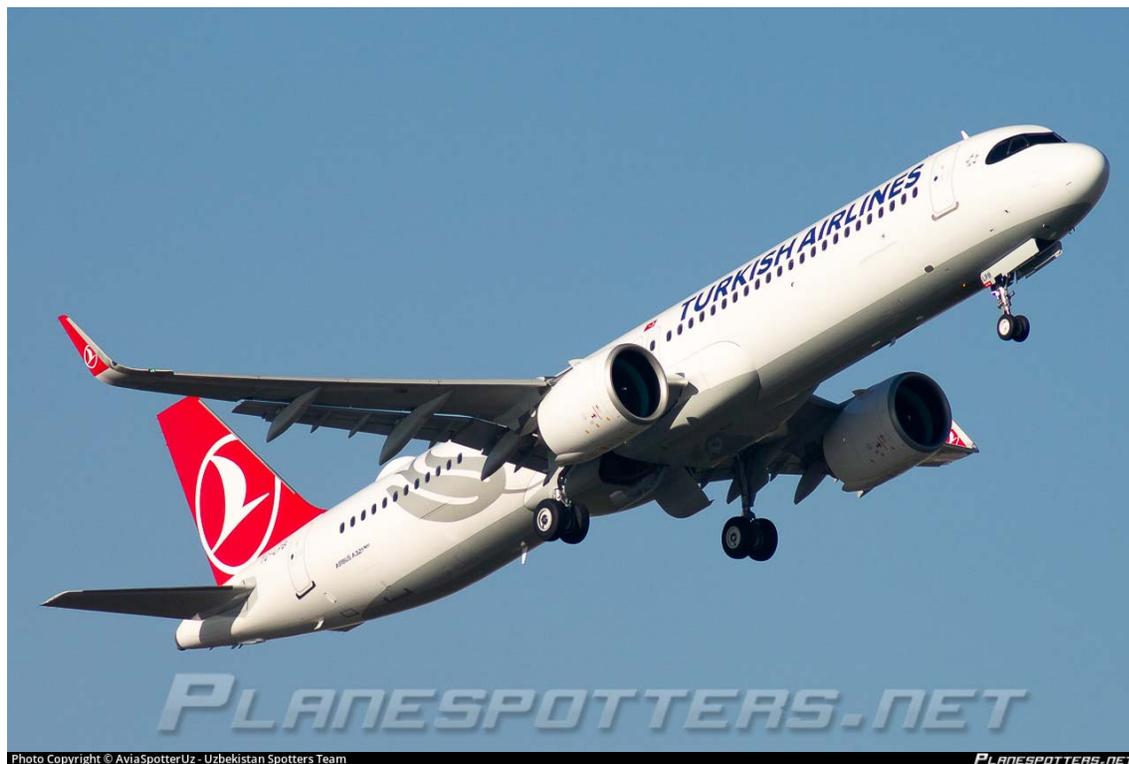
Слика 1: Фотографија на воздухопловот

Производител:	Airbus
Модел:	A321-271NX
Регистрација:	TC-LPB
Повикувачки знак:	THY7NL
Оператор:	Turkish Airlines
Опис:	Патнички воздухоплов, нискокрилец со конвенционална конструкција, со два млазни турбофенски мотори.

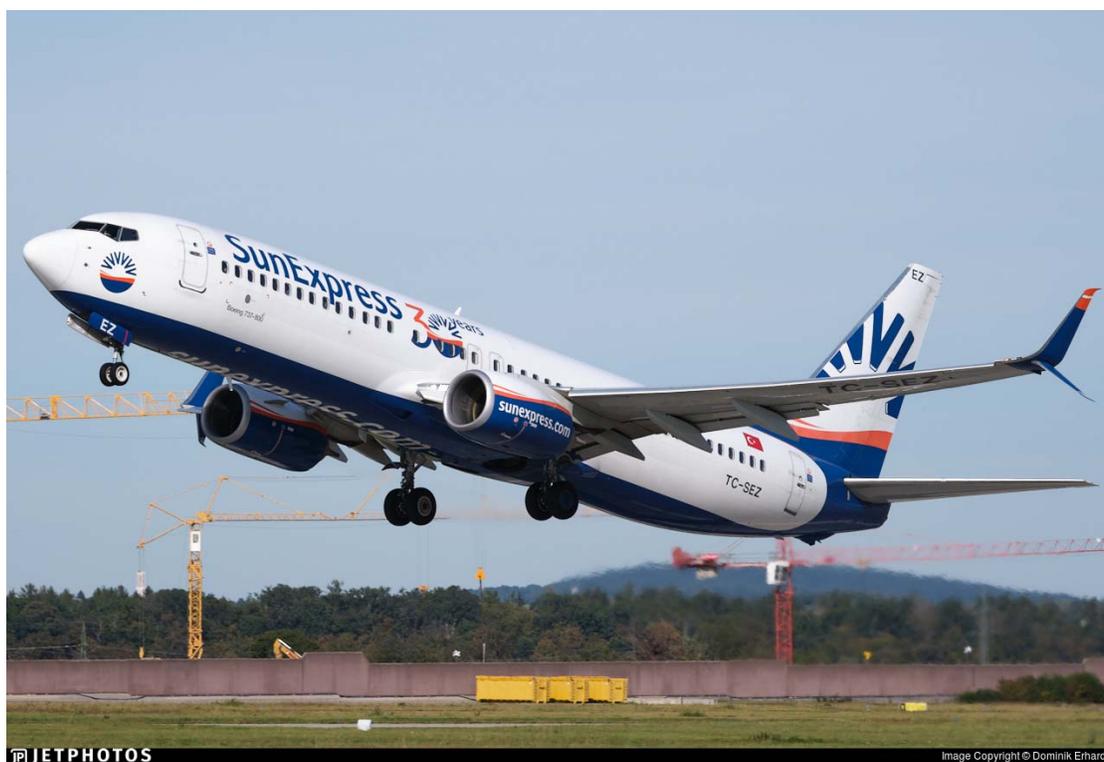
Слика 2: Фотографија на воздухопловот

Производител:	Boeing
Модел:	737-8HC
Регистрација:	TC-SEZ
Повикувачки знак:	SXS2Y
Оператор:	Sun Express
Опис:	Патнички воздухоплов, нискокрилец со конвенционална конструкција, со два млазни турбофенски мотори.

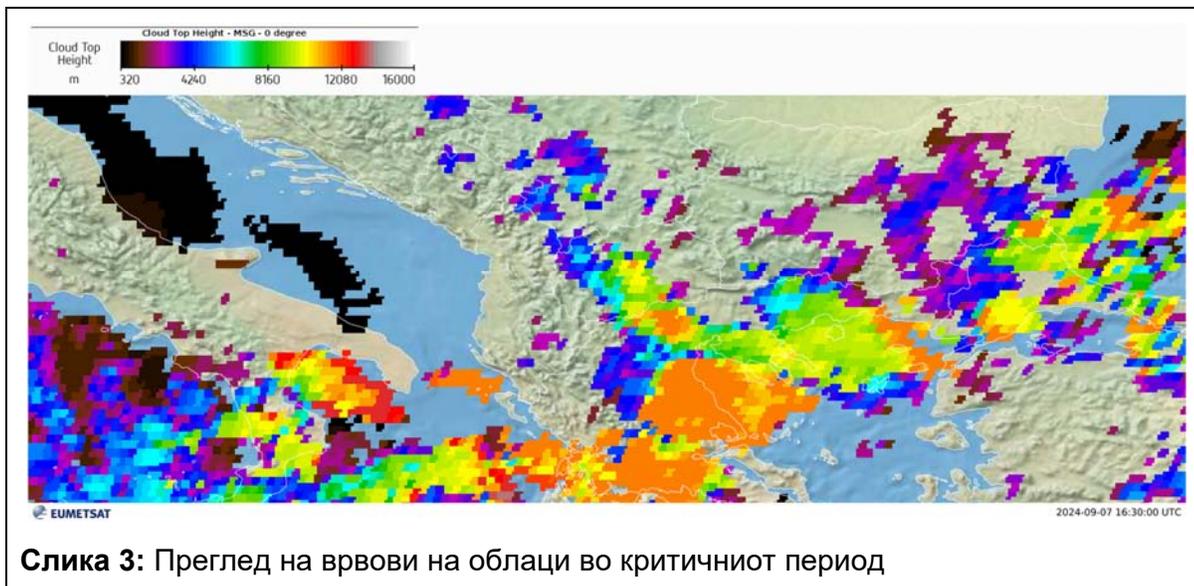
Слика 3: Преглед на врвови на облаци во критичниот период

Во прилог метеоролошка состојба од видлива конвективна облачност и врвови на облаци забележана во 16:30:00.

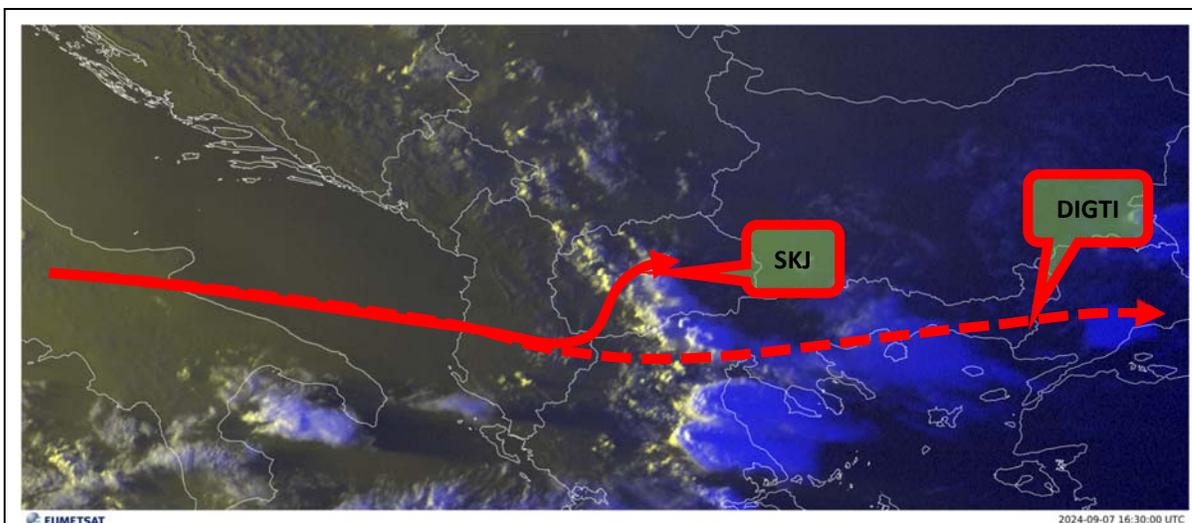
Слика 5: Сателитска снимка на облачност во критичниот период

Планирана рута на THY7NL низ Албанија и Грција до Турција.

Реална рута на THY7NL (поради избегнување на неповолни метеоролошки појави) низ Албанија и Македонија до критичниот момент.

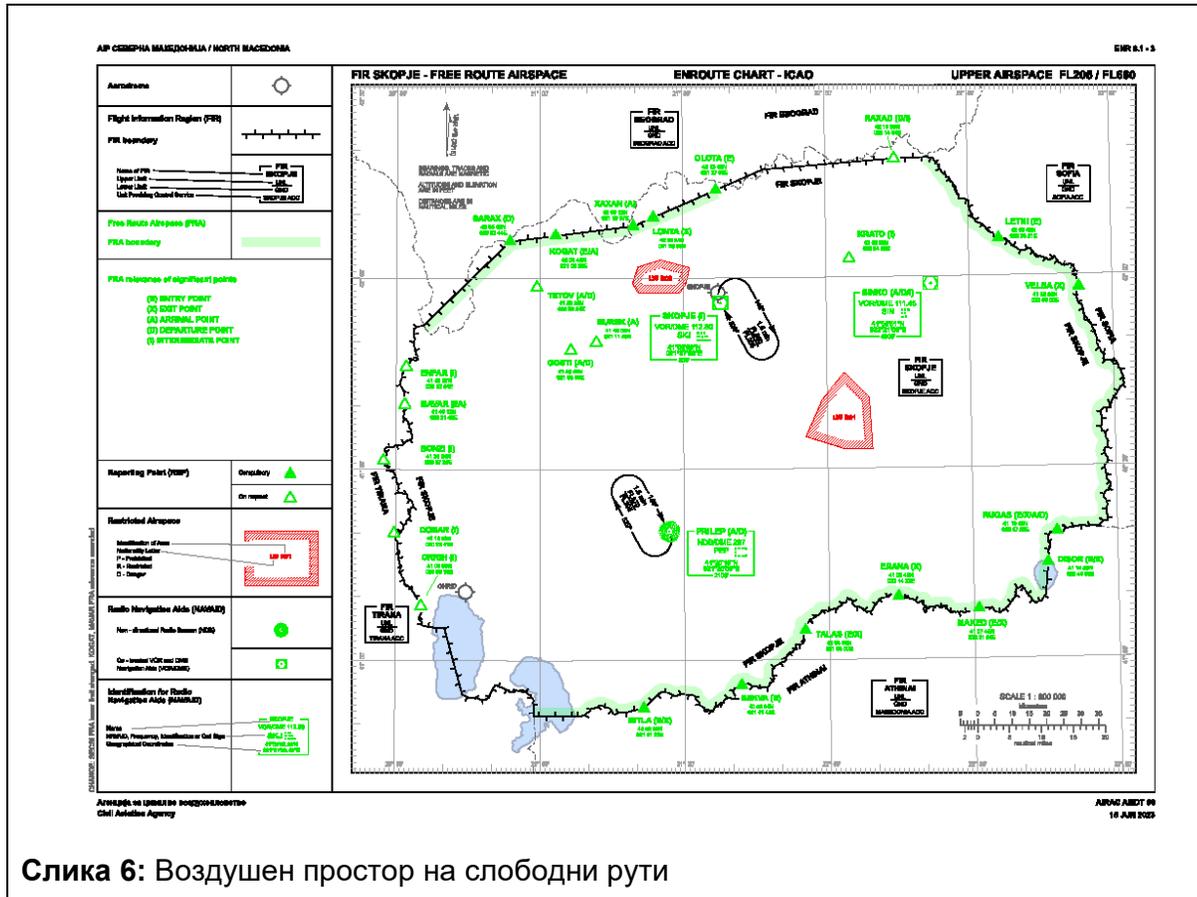
Слика 6: Воздушен простор на слободни рути

Прикажани се влезно излезните точки во воздушниот простор на Република Македонија, како и останатите точки за јавување.

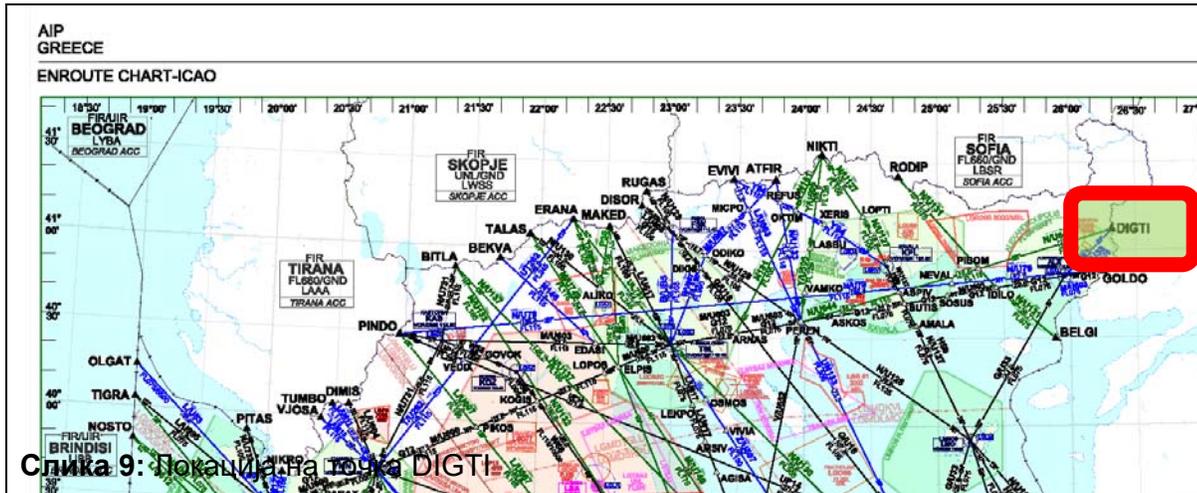
Слика 9: Поканција на точка DIGTI

Прикажана е точката DIGTI кон која се упатил THY7NL по избегнување на неповолните метеоролошки услови (високи облаци).

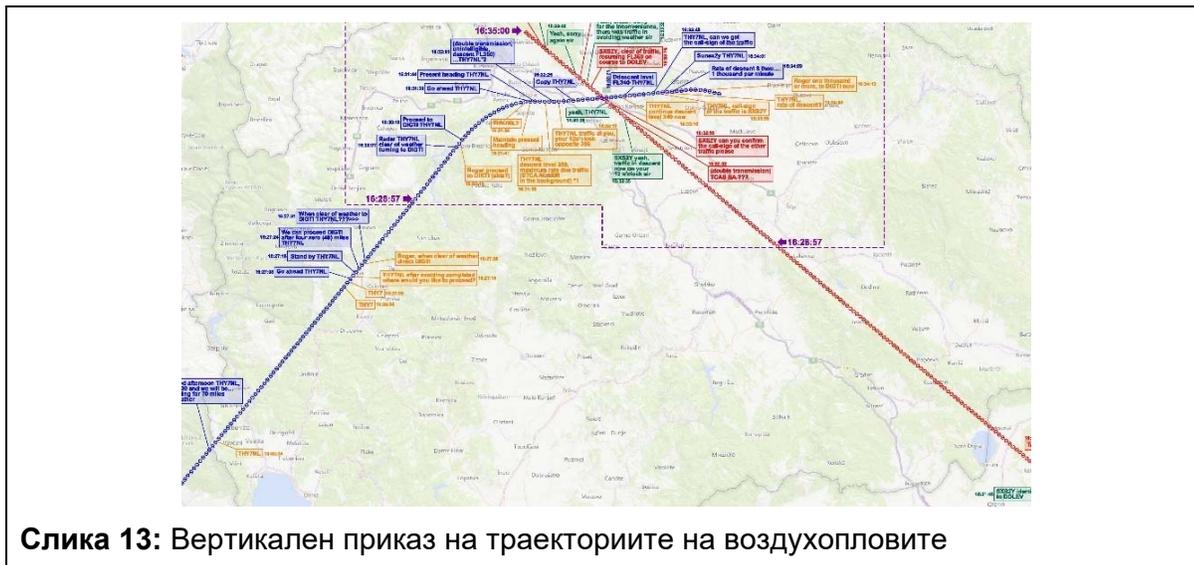
Слика 13: Вертикален приказ на траекториите на воздухопловите

Во време 16:23:10, поради заобиколување на неповолните метеоролошки појави (во близина на точка DOBAR, во близина на Дебар) влегува во ВоП на Република Северна Македонија и стапува во контакт со ИК. Најавува дека на истата височина ќе лета во курс 030° во наредните 70NM. Вака дефинирани брзина, курс и далечина за околу 9 минути би го довеле во околина на точка OLOTA пред да побара засврт во десно во курс од 105° кон точка DIGTI.

Во време 16:27:24 на прашање на ИК каде би сакал да продолжи по избегнувањето на неповолните метеоролошки услови, одговара дека по 40NM сака да продолжи кон точка DIGTI. И оваа депеша, со вака дефинирани брзина и курс, за околу 5 минути би го довеле во околина на точка OLOTA пред да побара засврт во десно во курс 105° кон точка DIGTI.

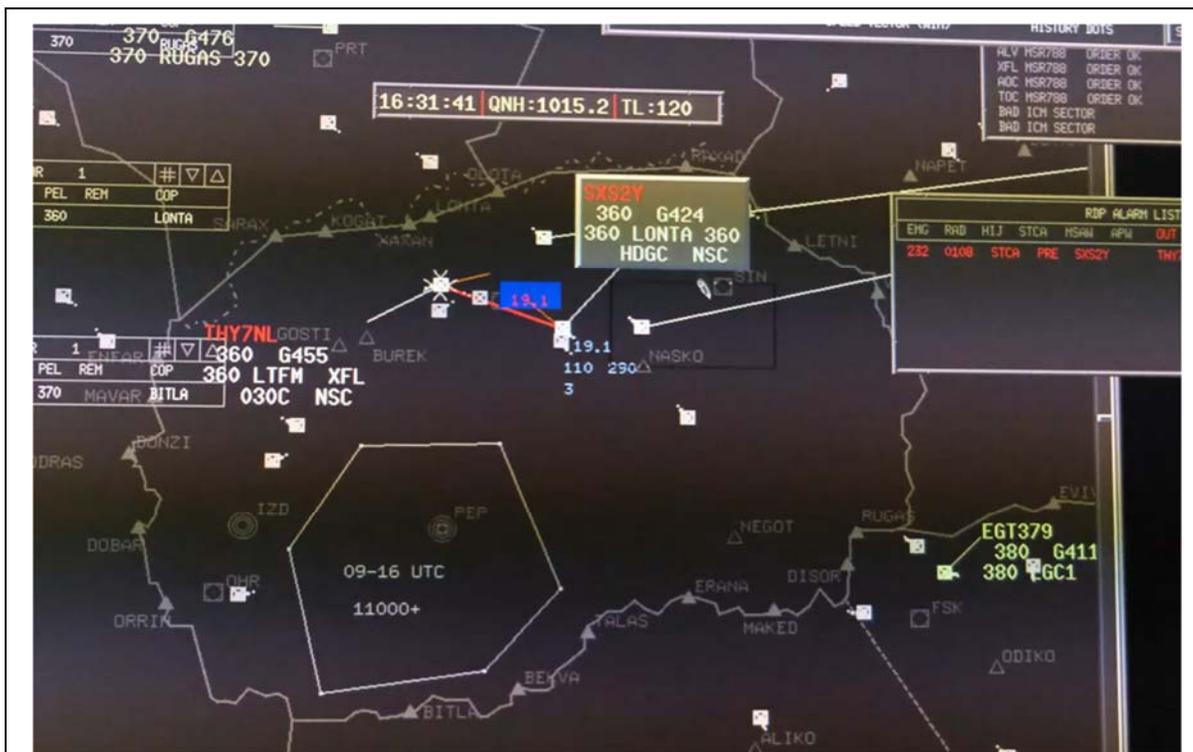
Слика 14: Позиција и насоки на воздухопловите во 16:31:41

Во време 16:31:36 ИК приметува дека двата воздухоплови, кои веќе се на иста височина од FL360, летаат еден кон друг во курсеви кои ќе ги доведат во конфликтна состојба на намалено хоризонтално растојание и се обидува да ја реши конфликтната ситуација. Во време 16:31:41 му дава инструкција да остане во моменталниот курс кој на радарскиот екран на ИК изнесува 077°. Реалниот курс на воздухопловот (добиен од записот на радарски податоци) во тој момент изнесува 085°.

Во време 16:31:43 THY7NL потврдува дека останува во моментален курс. Иако на радарскиот екран на ИК моменталниот курс изнесува 077°, реалниот курс на воздухопловот (добиен од записот на радарски податоци) во тој момент изнесува 091°, поради доцнењето на радарската слика.

Во тој момент двата воздухоплови се на иста височина, на оддалеченост од 18NM и се приближуваат еден кон друг со релативна брзина од околу 15NM/min (900KTS, 1667km/h, 28km/min, 463m/s).

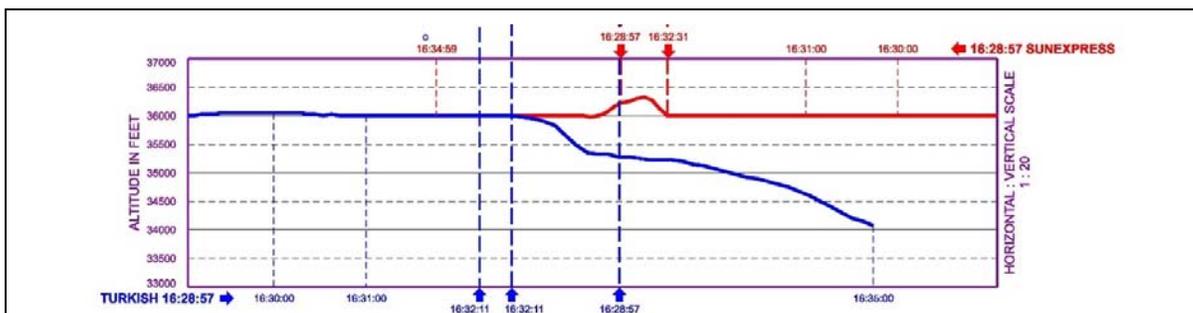
Слика 15: Хоризонтален пресек на траекторијата на воздухопловите

Во време 16:32:11 започнува со спуштање.

Во време 16:32:31 другиот воздухоплов (SXS2Y) веќе пријавува TCAS RA и започнува да ја зголемува височината.

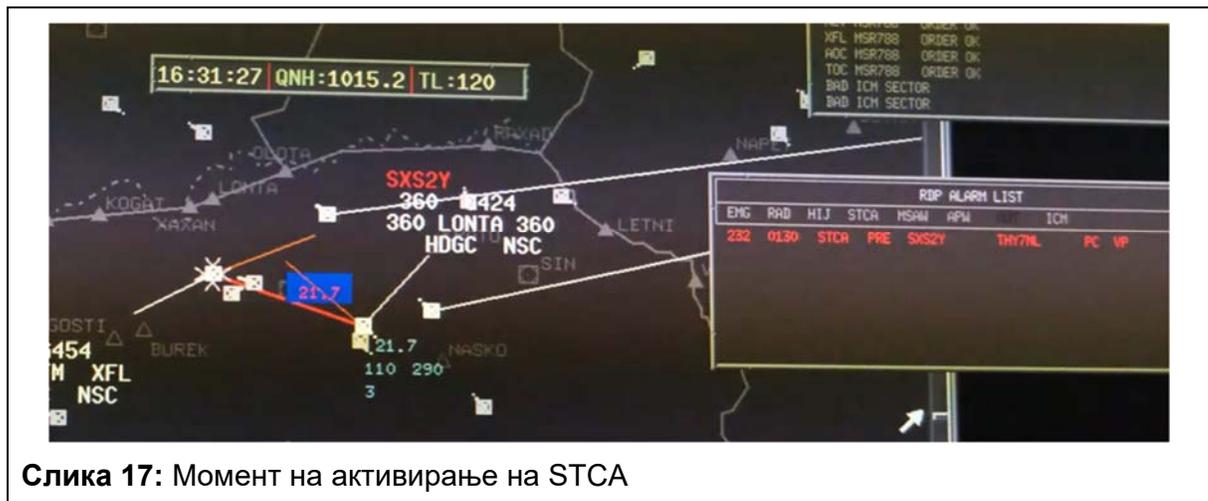
Слика 17: Момент на активирање на STCA

Врз основа на податоците добиени за време на истрагата установено е дека земските радарски и навигациски системи работеле исправно. Од добиените информации заклучено е дека Short Term Conflict Alert (STCA) функцијата во критичниот момент работела исправно и генерирала предупредување во согласност со зададените параметри, односно веќе во време 16:31:27, кога воздухопловите се наоѓале на растојание од 21.7NM.

Во текот на истрагата Комисијата заклучи дека постои интервал на доцнење помеѓу реалната положба на воздухопловите и нивниот приказ радарската слика на OPM на ИК. Испратено е барање до МНАВ да извести дали има и, доколку има, колкав е тој интервал на доцнење, но до печатењето на овој Финален извештај не е добиен одговор. Со оглед на наведеното, Комисијата ја отфрла оваа хипотеза.

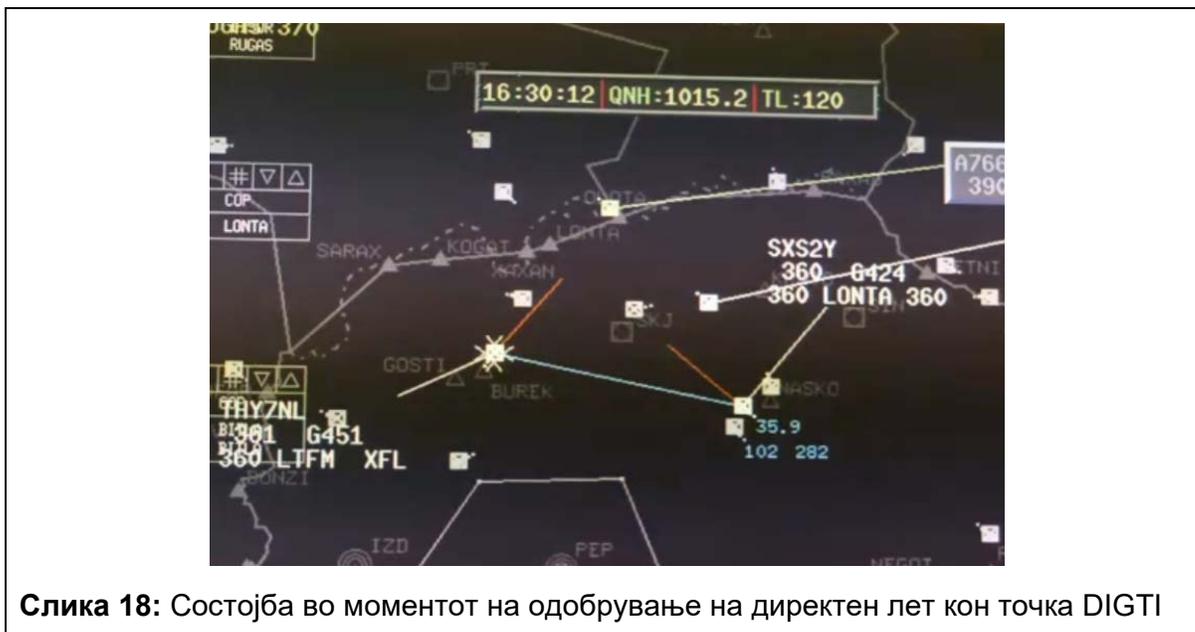
Слика 18: Состојба во моментот на одобрување на директен лет кон точка DIGTI

Во една таква опуштена атмосфера во ОБКЛ салата и во ВоП на средниот сектор, ТНУ7НЛ бара да продолжи кон точка DIGTI, во време 16:30:12, 20NM порано од најавеното. Поради веќе проектираниот план со убеденост дека очекувањето за сигурна хоризонтална сепарација ќе се реализира, КЛ веднаш (по само 00:04 секунди) и без размислување му одобрува да продолжи кон точка DIGTI.

Развојот на конфликтната ситуација започнува од овој момент и сите акции, инструкции, маневри и активирање на автоматски системи за безбедност по овој

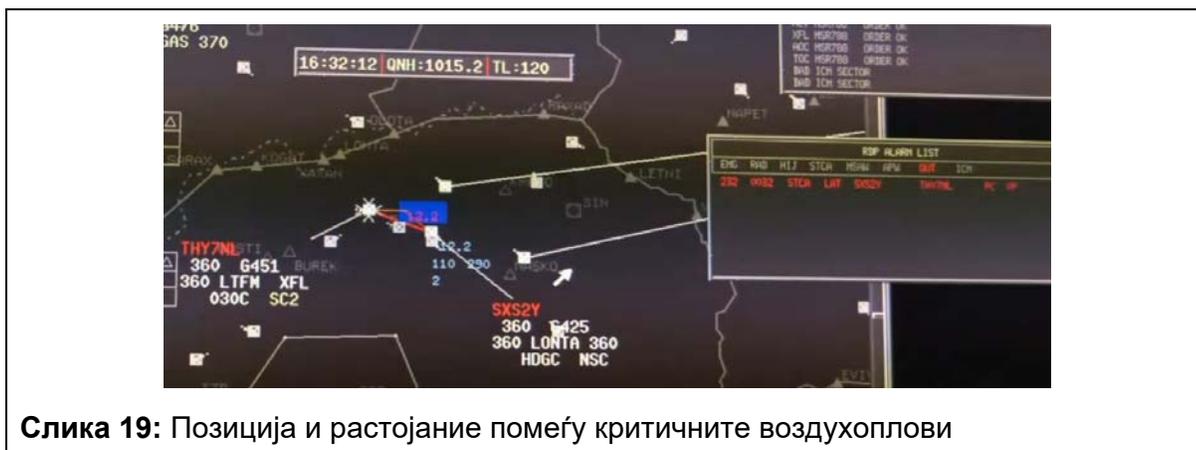
Слика 19: Позиција и растојание помеѓу критичните воздухоплови

Во глава 8, поглавје 2, точка 20 Информација за сообраќај (Traffic information) од Упатството пропишан е дека по можност контролорот на летање дава информација за воздухоплов кој лета во конфликтен правец во следнава форма: а) релативна насока на конфликтниот воздухоплов која се дава според условно означените 12 часа од часовникот; б) оддалеченост во NM од конфликтниот воздухоплов; в) правец во кој се претпоставува дека ќе лета конфликтниот воздухоплов (од запад кон исток, југ кон запад....); г) ниво на лет и тип на воздухоплов или ако типот на воздухоплов е непознат – вистинската брзина на конфликтниот воздухоплов (брзо или бавно). Во време 16:32:12 THY7NL добива информација за сообраќај која содржи: а) traffic at you, your 12o'clock в) opposite г) 360, односно недостасува информацијата за: б) оддалеченост во NM од конфликтниот воздухоплов (12.2NM).

Дополнително, доколку во критичната инструкција би биле почитувани одредбите од Упатството и од SERA.14000 Appendix 1 to AMC1 SERA.14001 General, инструкцијата би требало да гласи:

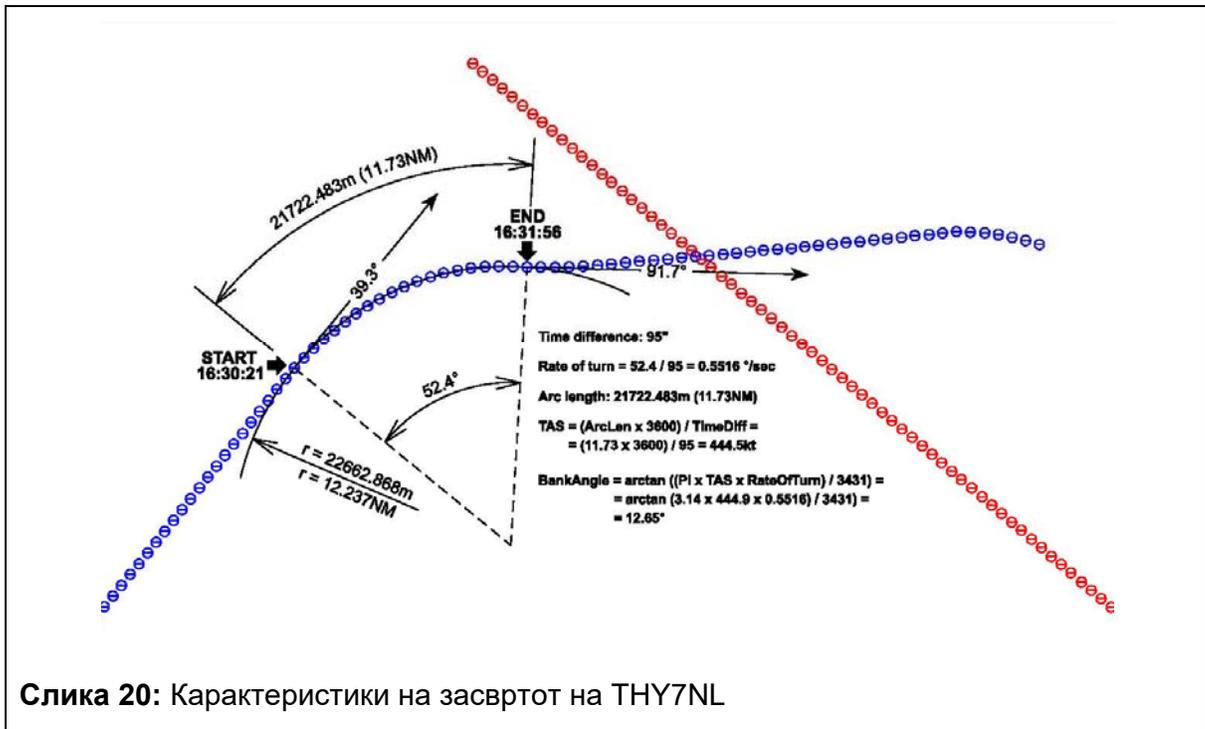
Во време 16:30:21 започнува со засврт во десно. Анализата на податоците добиени од радарската слика покажуваат дека хоризонталната брзина изнесува 451KTS (7.5NM/min, 935km/h, 232m/s), а дека засвртот е со наклон од околу 12.25° и со аголна брзина од околу 0.5°/секунда. Дијаметарот на целиот засврт би изнесувал околу 27NM. Ова се сосема нормални, дури и помали од стандардните наклони и аголни брзини за засврти.

Најверојатната причина за ефектот на релативно брз засврт е фактот што точката DIGTI се наоѓа во курс 105° од точката на засвртот, односно за 75° во десно од моменталниот курс на воздухопловот (105°-030°). Всушност, THY7NL практично го завршил засвртот кон точка DIGTI во време на задавање на инструкцијата за заклучување во моментален курс, кој според пресметките во тој момент изнесувал 091°.

Ова наведува на дополнителен заклучок дека во критичниот период КЛ најверојатно не се запознаени со позицијата на точка DIGTI и дека очекуваат таа да се наоѓа на југ, во реонот на централна Грција. Затоа и очекуваат засвртот кон неа да трае подолго отколку што реално е потребно. Точката DIGTI, иако во случајов се користи за да се одобри директен лет до неа, не е внесена во базата на точки на CWP Алениа терминал на оперативното работно место.
