ФИНАЛЕН ИЗВЕШТАЈ

ЗА НЕСРЕЌА СО ПАРАГЛАЈДЕР

Во околината на Прилеп

ACCID 003/2025

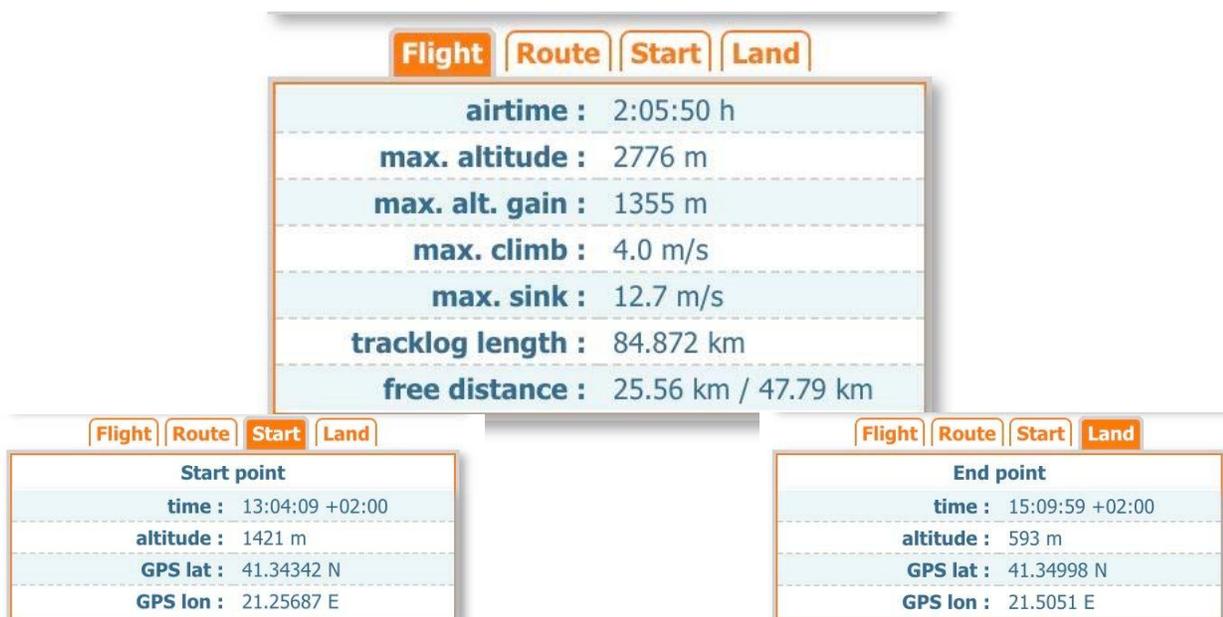
Местото на полетување е стартното место Мечкин Камен – Крушево на висина од 1410 м и времето на полетување е 13:04 Летот Траел 2:05 (два часа и пет минути), а времето на несреќата е 15:09.

До местото на несреќата биле прелетани окулу 47км и достигната максимална висина 2776м. Во текот на летот пилотот користел повеќе термички столбови со јачина и до 5мс.

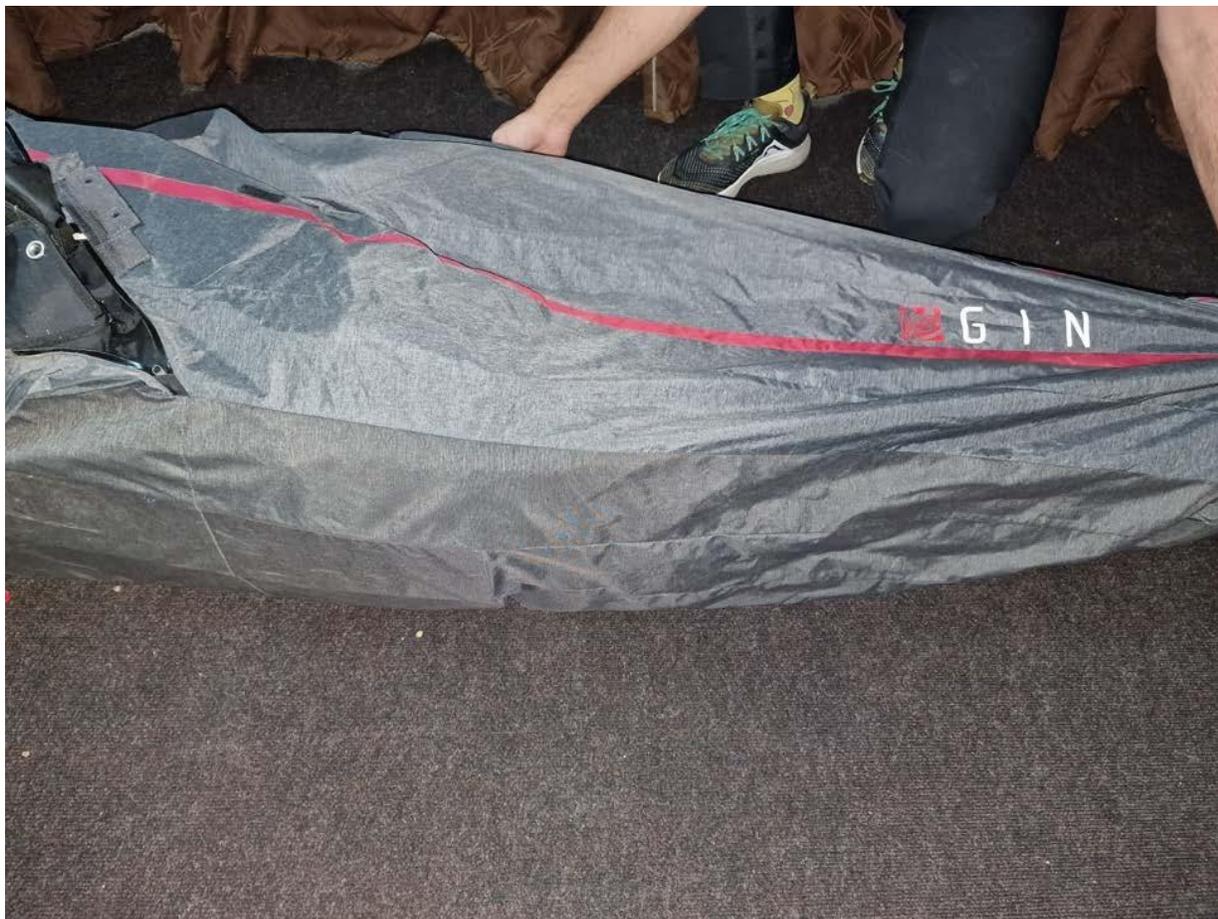
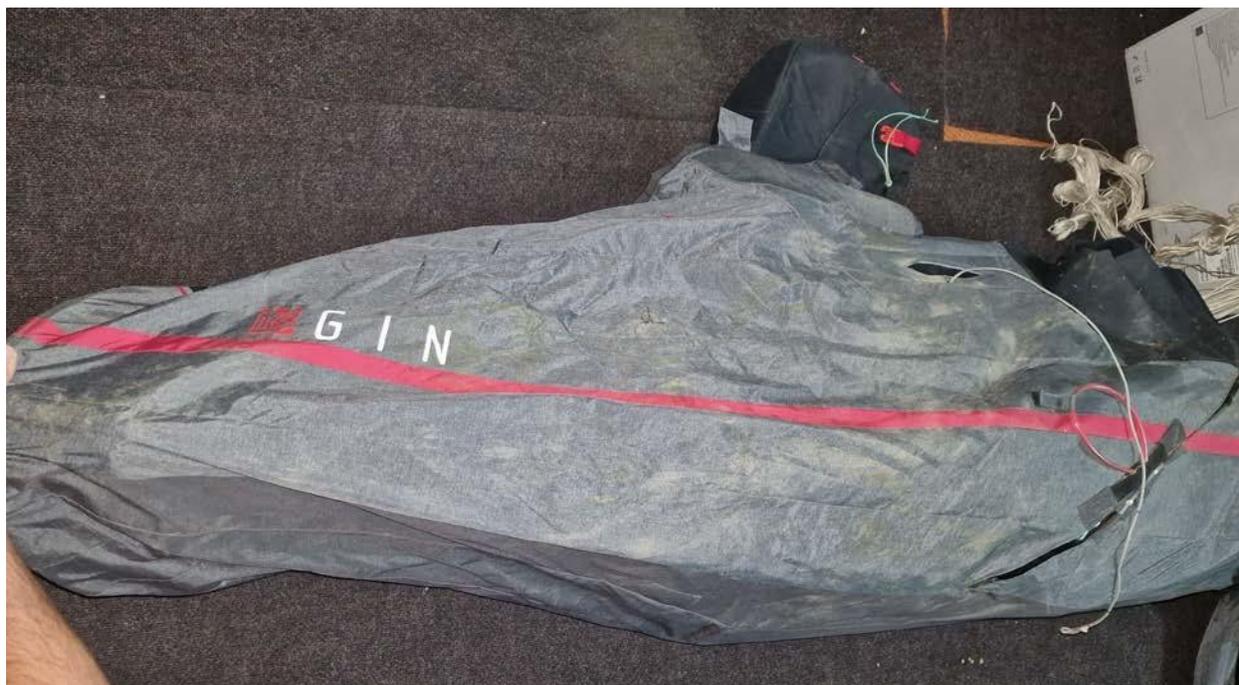
Состојбата на целата опрема е добра, параглајдерот е релативно нов, произведен на 20.09.2024.

Оштетувањата кои се пронајдени на опремата се предизвикани од падот.

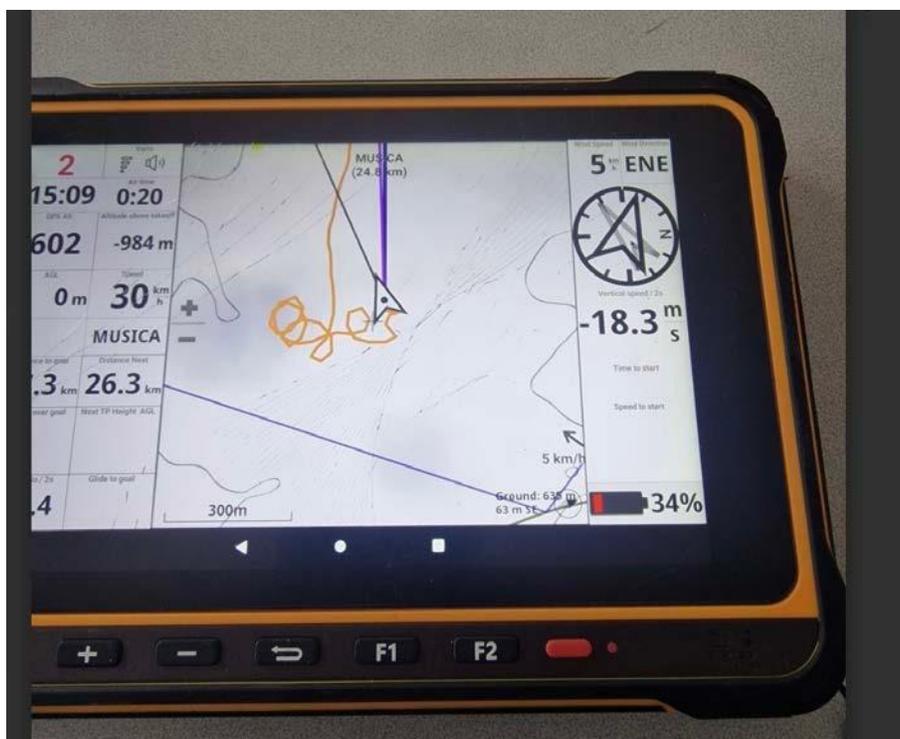
Пилотот во близина на местото на падот доаѓа неколку минути порано (15:06) на висина 863м и почнува да се подига во термички столб при што достигнува максимална висина од 1068м пред да почне да паѓа. Паѓањето според траклогот соодетствува со тоа што е изјавено од очевидецот што го пријавил настанот а тоа е дека, параглајдерот паѓа со голема брзина 10-18мс и во ротација при што параглајдерот и пилотот се наоѓаат во иста рамнина.

(Тоа е типичен начин на паѓање на параглајдер со кој што може да се достигнат такви големи брзини на пропаѓање)

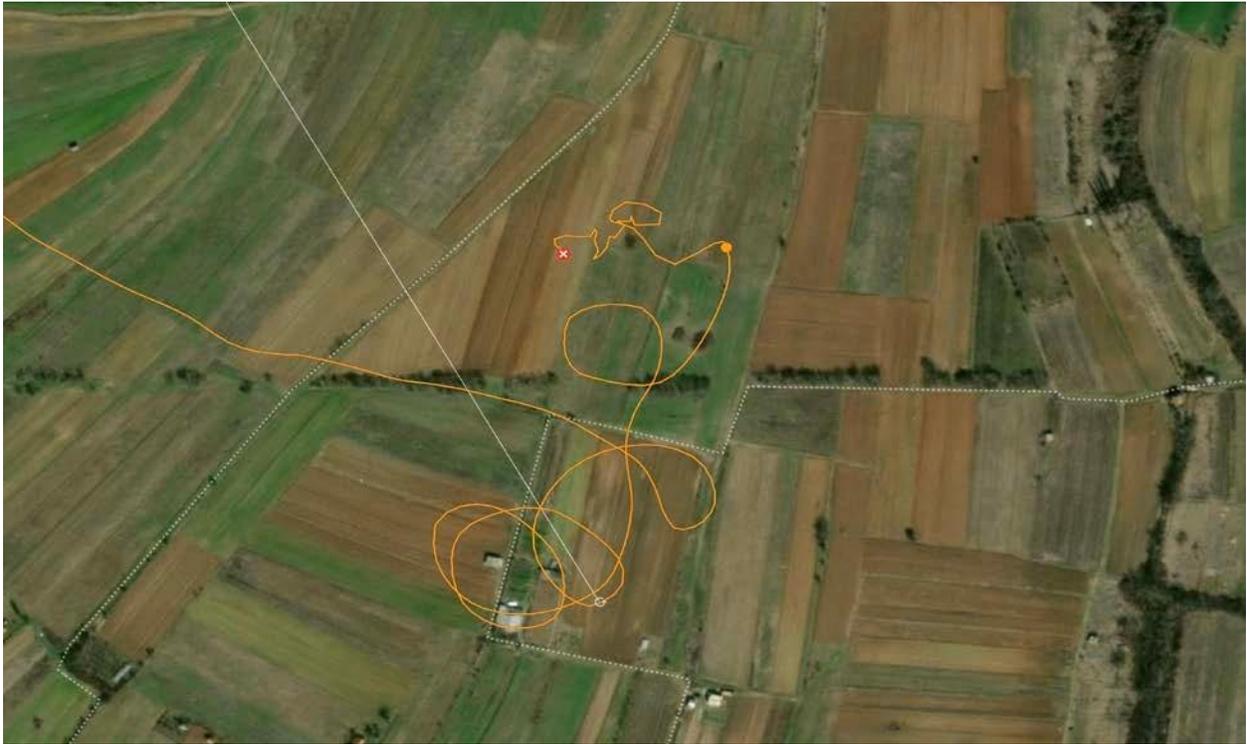
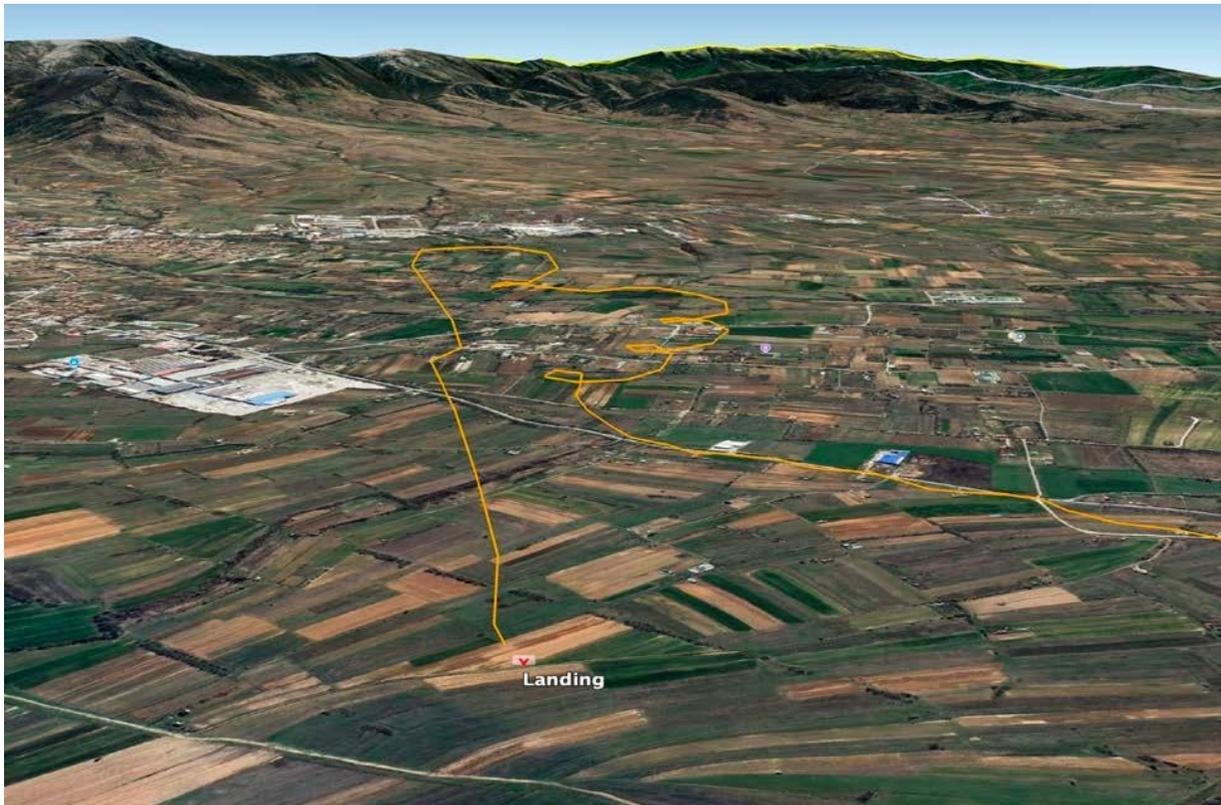
- **Непосредна причина**
Најверојатна причина за несреќата е губење на контрола на параглајдерот во термичкиот столб при што параглајдерот веројатно ја губи формата и има затварања кои доведуваат во стрмоглаво спирално пропаѓање, таканаречена авторотација која што пилотот не успеава да ја исконтролира и со таква конфигурација паѓа се до земјата.
