Комитет за истрага на воздухопловни несреќи и сериозни инциденти
Aircraft Accident and Incident Investigation Committee

**ФИНАЛЕН ИЗВЕШТАЈ
ЗА НЕСРЕЌА
ACCID 006/2025**

губење на контрола на параглајдер во фаза на полетување
на место викано Мечкин Камен во близина на Крушево
која се случи на ден 13.08.2025 година во 12:02 LT

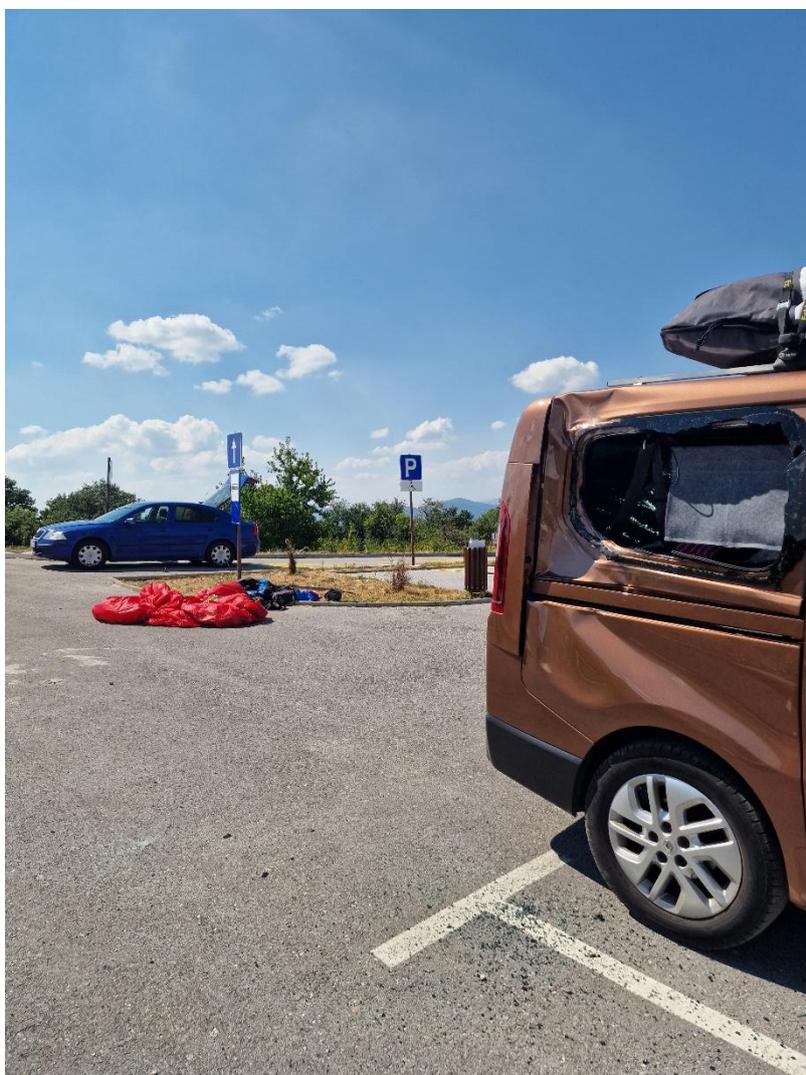
Оштетено е патничко моторно возило Renault Traffic со странски регистарски ознаки во задна десна страна.

Слика бр. 1 – Оштетување на ПМВ и крајното застанување на параглајдерот во однос на ПМВ

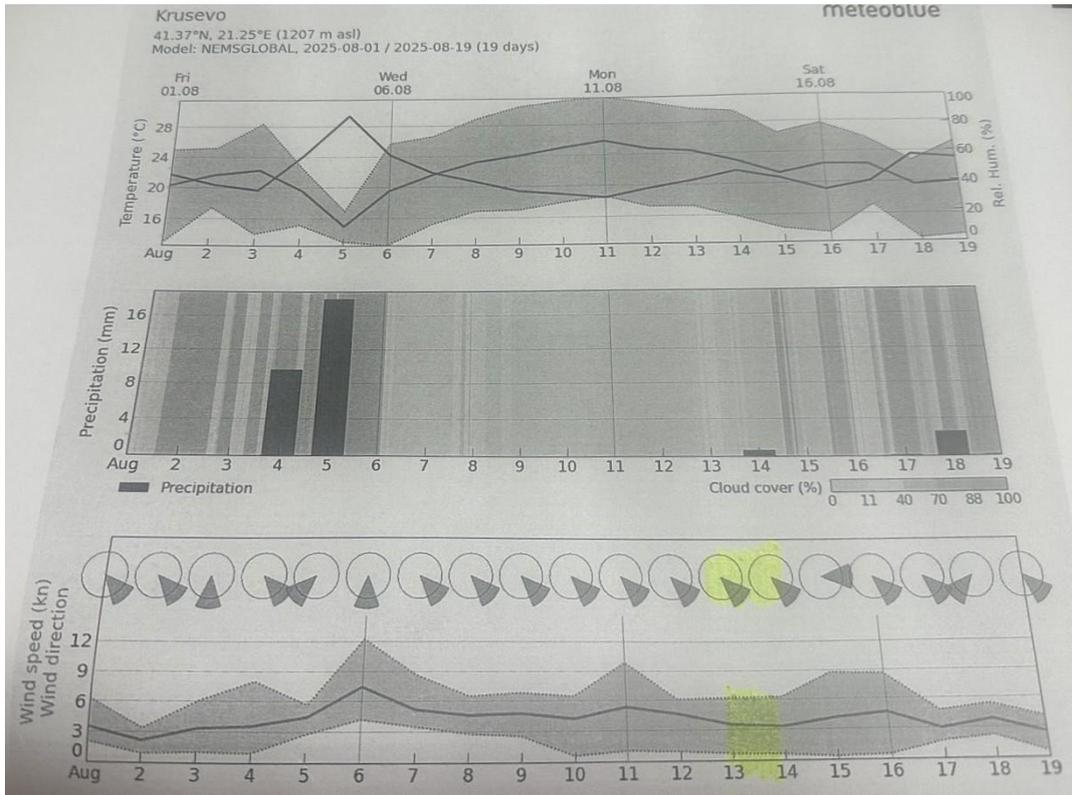
Од нумеричките прогностички емиграми за областа околу Крушево се забележува дека до FL100 се очекувал слаб источен ветер со правец од 090 со јачина до 10 јазли, а над ова ниво слаб јужен ветер со правец од 180 и јачина од 5 до 10 јазли.

Слика бр. 2 – Преглед на прогноза на ветер за Крушево на 13.08.2025

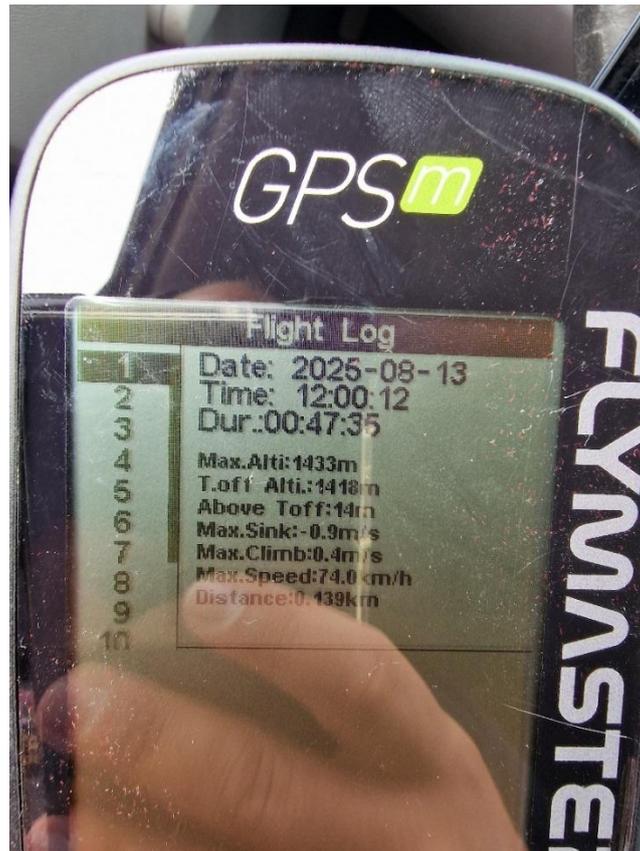
Дата на летот:	13.08.2025
Време на полетување:	12:00:02 LT
Времетраење на летот:	00:47:35*
Максимална достигната висина:	1433 m
Висина на местото на полетување:	1418 m

Достигната висина од местото на полетување:	14 m
Максимално пропаѓање:	-0,9 m
Максимално качување:	0,5 m/s
Максимална брзина:	74 m/h
Прелетана дистанца:	0,139 km

Слика бр. 3 – Слика од снимачот на летот (GPS)

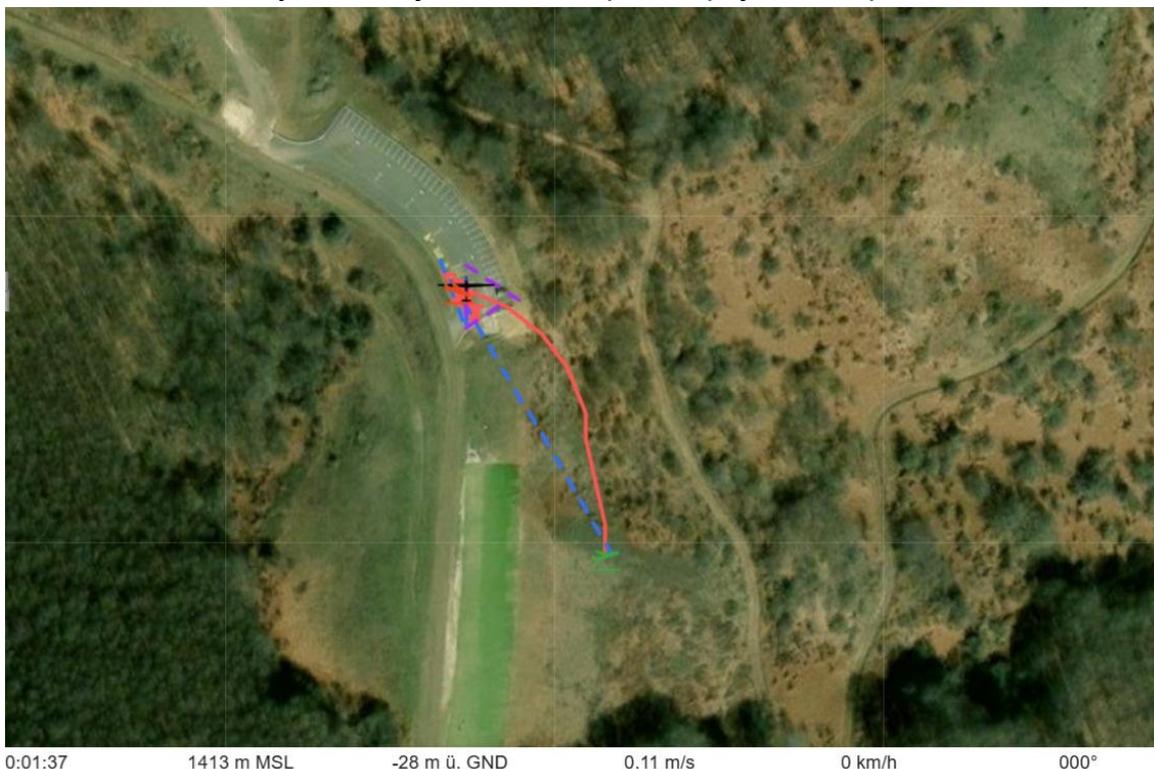
Слика бр. 4 – Траекторија од критичниот лет

Напомена: GPS уредот почнува со снимање (запис) на податоци при детекција на лет со брзина од 8 км/ч!!!

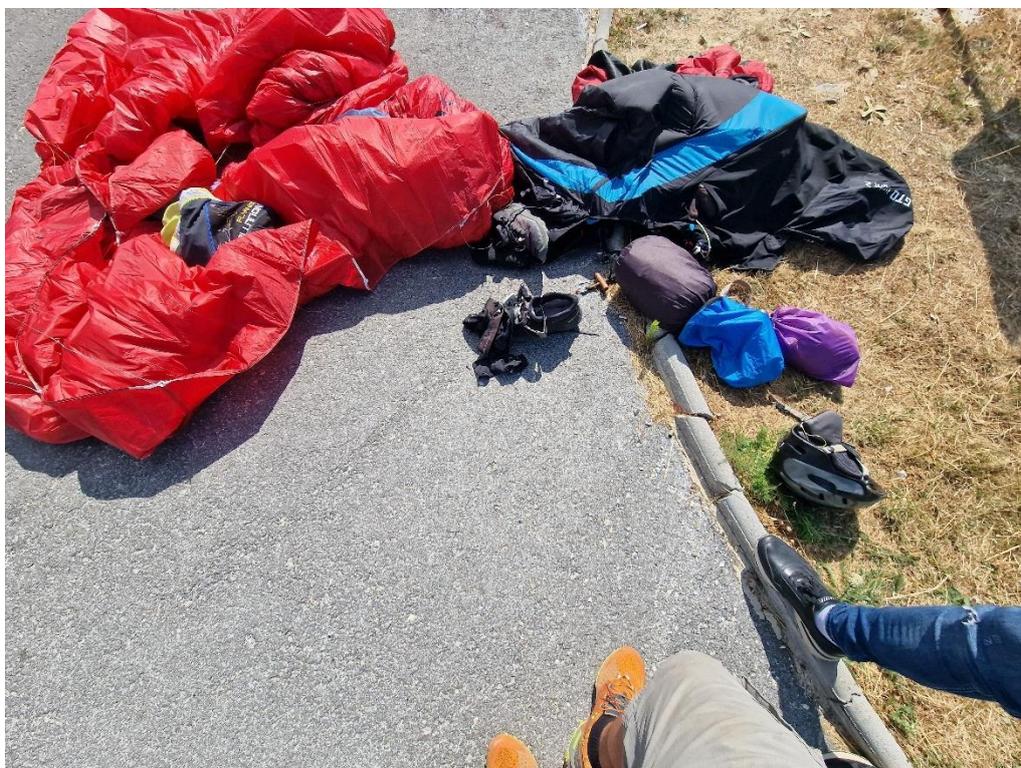
Местото на несреќата е асфалтиран паркинг за моторни возила кој се наоѓа северно од стартот за параглајдери на Мечкин Камен. Од увидот на лице место може да се забележи иницијален удар во патничко моторно возило во заден десен дел каде што се забележува нагмечување на структурата од шасијата на возилото како и скршен заден десен прозор од истото. По ова може да се забележи дека ударот бил силен. Параглајдерот и пилотот имале целосно застанување на 6 метри од возилото. Параглајдерот и опремата, како и пилотот застанале на едно место и при ударот не е оштетен параглајдерот и опремата. Во фаза на пружање прва помош и извлекување на пилотот како би се припремил за транспорт исечени се конци и врски од опремата.

Слика бр. 5 – Параглајдер и опрема на место на несреќата
