ФИНАЛЕН ИЗВЕШТАЈ

**за истрагата на несреќата на воздухопловот
PIPER 34 Seneca II,
со регистарска ознака D-GLLW,
која се случи на 06.09.2016. во Скопје,
Република Македонија**

Комисија за истрага на несреќата

Верзија:	0.2
Датум:	04.12.2018.
Референтен број:

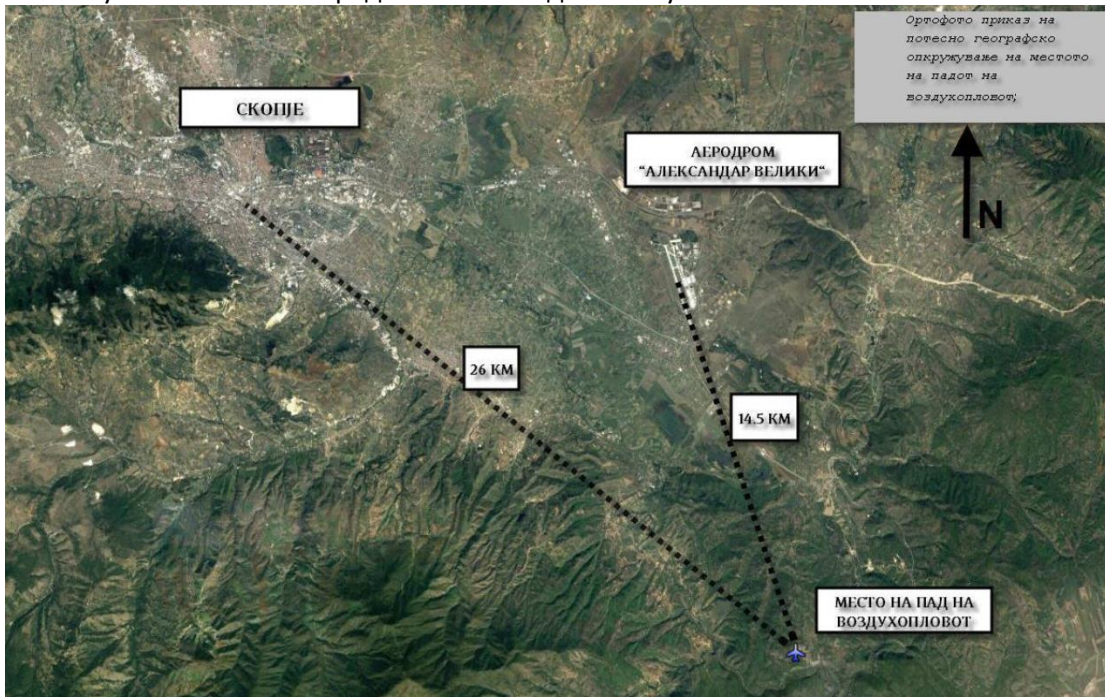
Слика 3 Место на несреќа – генерална ориентација

Поширокото место на падот на воздухопловот просторно е лоцирано западно од селото **Кожле** со воздушно растојание од околу 1,6 км како и северо-западно од утоката на реката Пчиња во реката Вардар со воздушно растојание од околу 2,1 км.

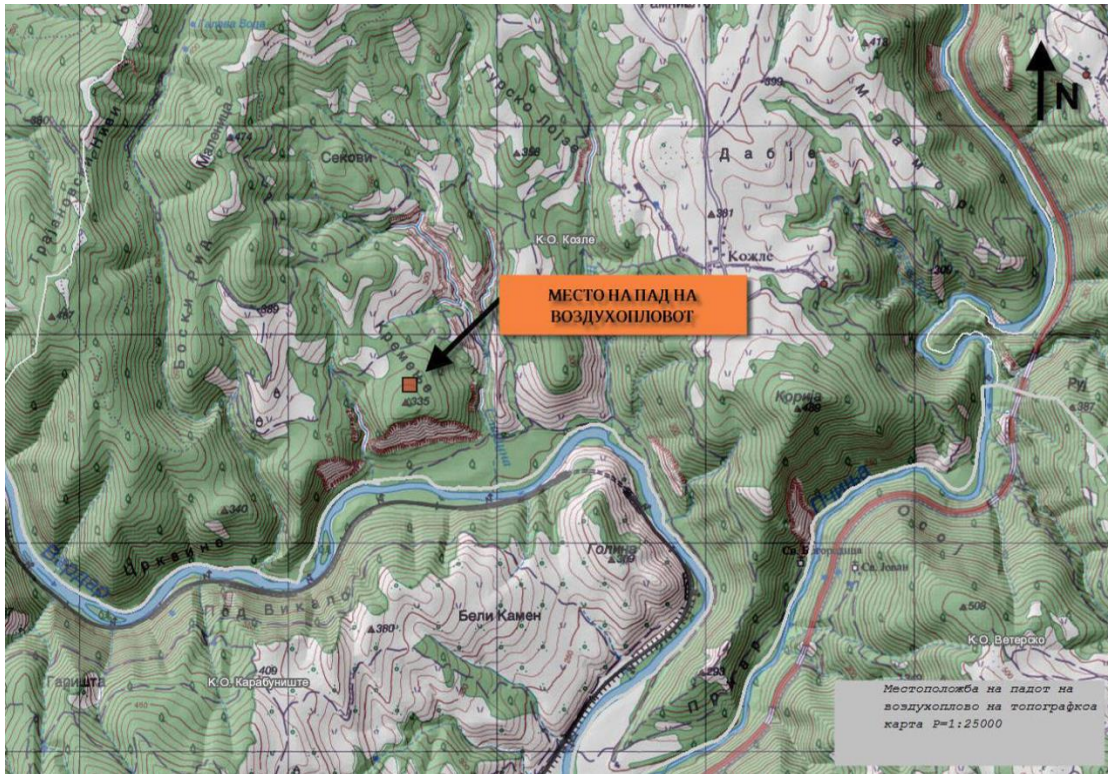
Слика 4 Место на несреќа – топографска мапа

Местото на падот на воздухопловот се наоѓа на викано место **Долни Синодорид** на пошироката област викана **Кремење** во атарот на селото Кожле, општина Петровец. Претставува дел од Скопскиот административен регион сместен на северниот дел на Република Македонија.
